RAPPORT D'EXPERTISE VEDETTE CRANCHI 37 SMERALDO « SOLEIL BLEU »

Mandant : SGB
Date de l'expertise : 12/06/2020
Lieu : Port Pin Roland

Effectuer une expertise de la vedette Cranchi Smeraldo 37 « Soleil Bleu » à la requête de SGB Finance afin d'évaluer son état technique et sa valeur au jour de l'expertise.

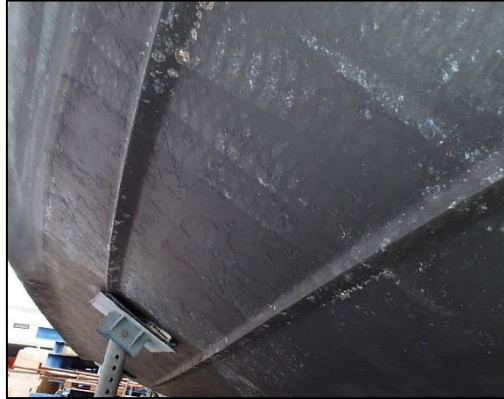
- Surcouches d'antifouling importantes

Photo 1 : surcouches

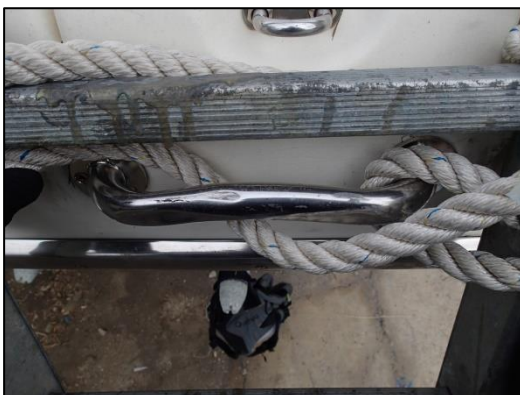
- Main courante d'échelle de bain endommagée
- Revêtement bois dégradé

Photo 2 : main courante

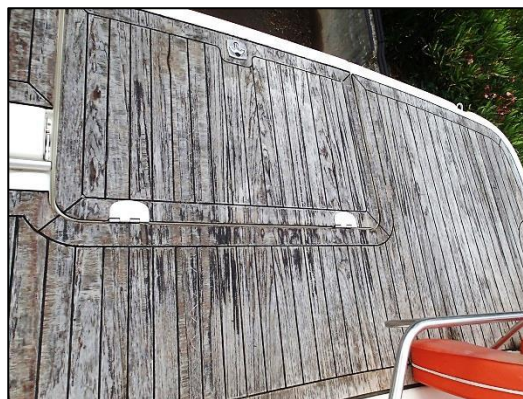
Photo 3 : revêtement en très mauvais état

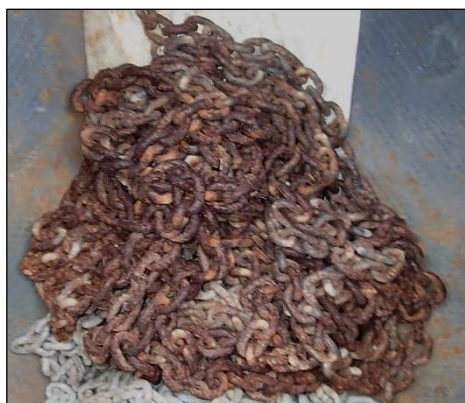
- La chaîne est corrodée
- Tous les joints des panneaux de pont étaient collés
- Le matelas de soleil n'a pas été stocké
- Joints des pare-brises sont en très mauvais état

Photo 4 : chaîne

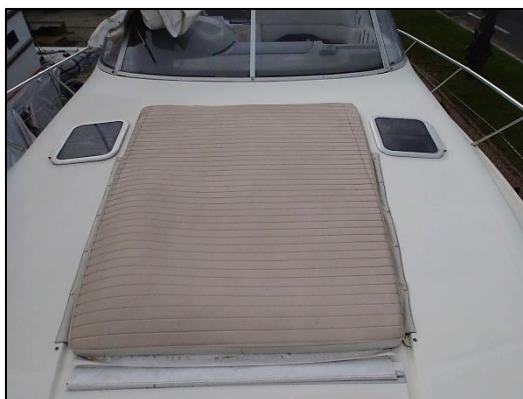
Photo 5 : matelas

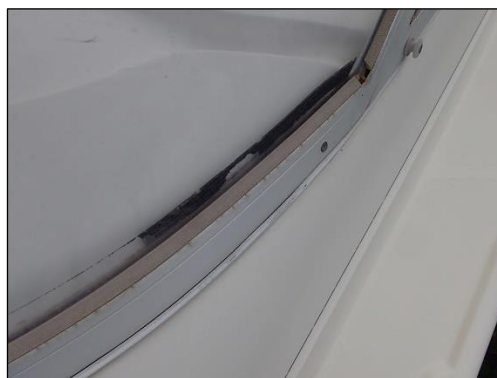
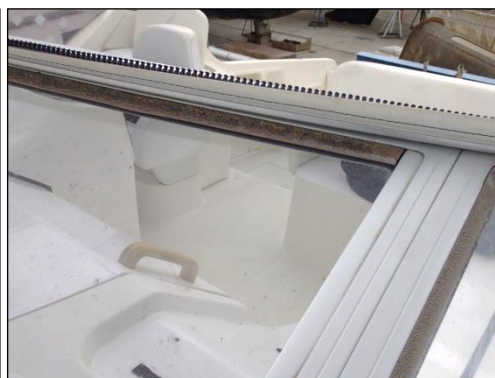
Photos 6 et 7 : joint altérés

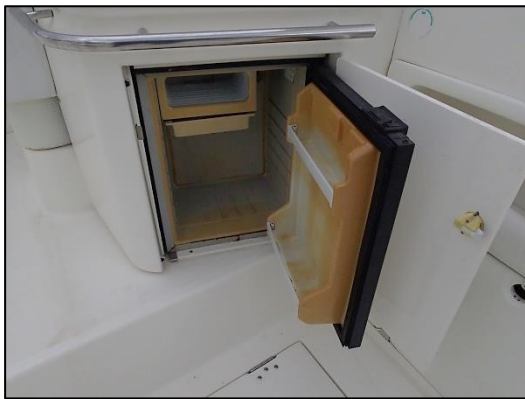
- Le réfrigérateur est en très mauvais état
- Le gelcoat est terne
- Sellerie en mauvais état

Photo 8 : réfrigérateur

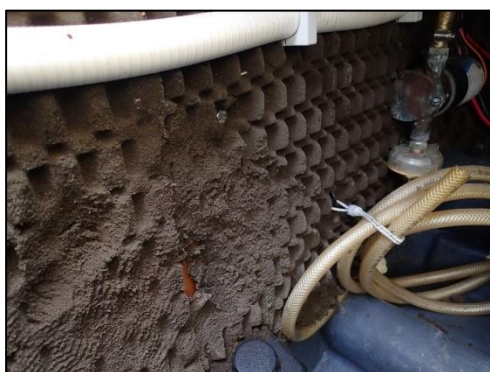
- La mousse d'isolation est altérée : à remplacer impérativement
- Le compartiment est humide : eau dans les fonds
- Le couvercle en plastique du moteur tribord n'est pas fixé
- Les niveaux d'huile moteurs sont bons
- Niveau liquide de refroidissement : bon

Photo 12 : mousse altérée

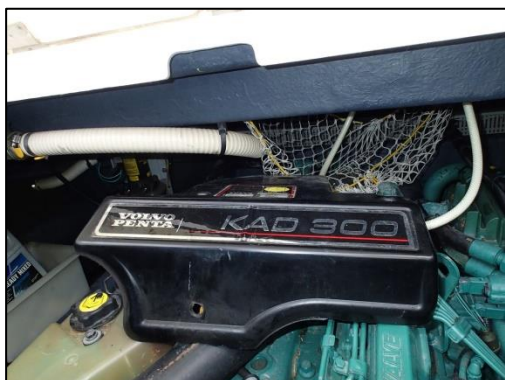
Photos 16 : couvercle non fixé

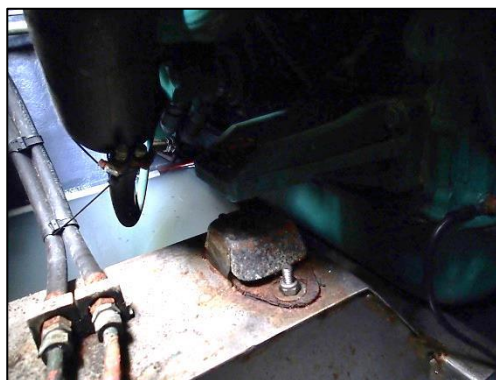
Photo 17 : Silentbloc corrodé

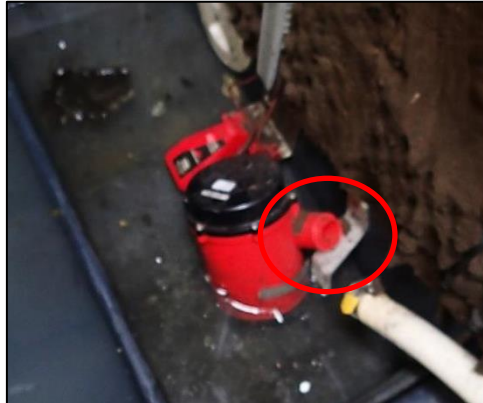
- Tétine de la pompe de cale cassée

Photo 18 : pompe de cale, tétine cassée

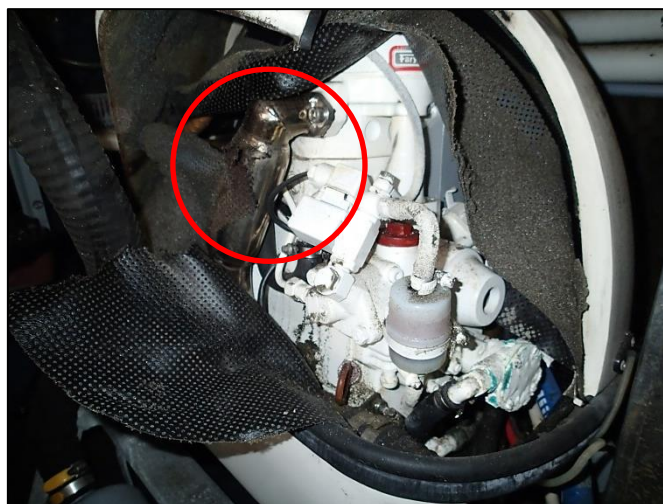
- L'isolation du cocon est détériorée : attention, elle a fondu sur l'échappement
- Corrosion importante sur la pompe d'eau de mer

Photo 19 : isolation collée sur l'échappement + pompe corrodée
