RAPPORT D'EXPERTISE DE LA VEDETTE GLASTRON GS 289 « LUCIA »

Mandant : CGL

Date de l'expertise et zone : 12/06/202 - Port Pin Roland

Effectuer une expertise de la vedette Glastron GS 289 « LUCIA » à la requête de CGL Finance afin d'évaluer son état technique et sa valeur au jour de l'expertise.

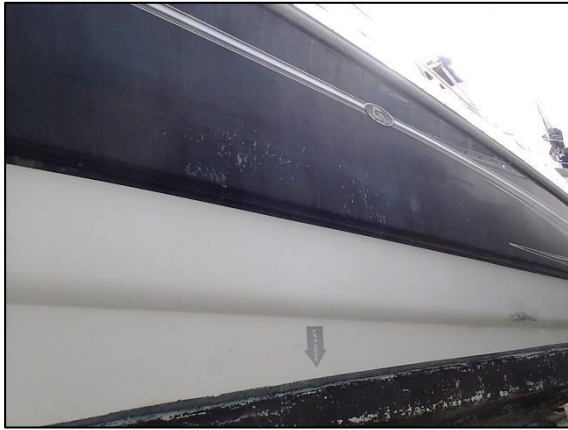
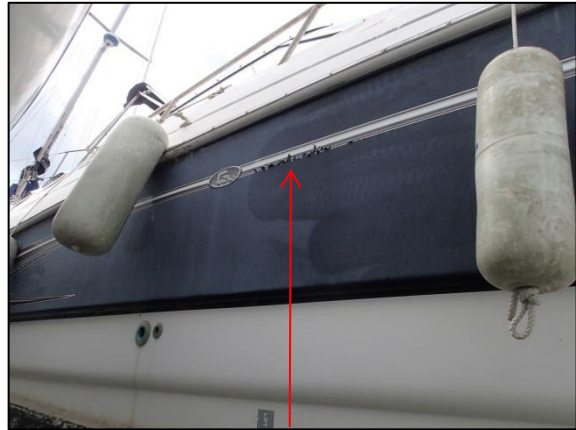
Bordés : nombreuses traces d'impacts

Bandes de décoration : mauvais état

- Bordés à raviver (gelcoat + polish)
- Antidérapant souillé

Photos 1 et 2 : bordés – bande de décoration

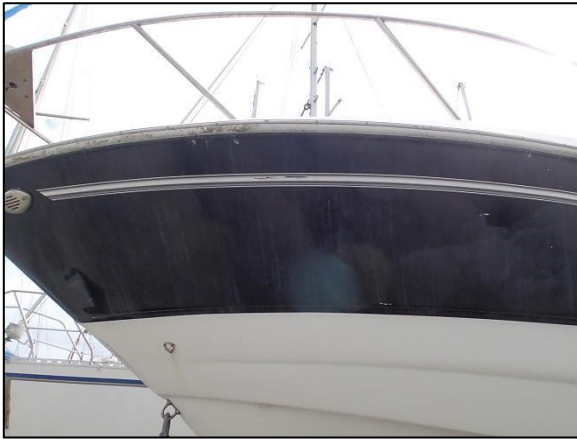
- Liston en inox endommagé sur tribord

Photo 3 : liston endommagé

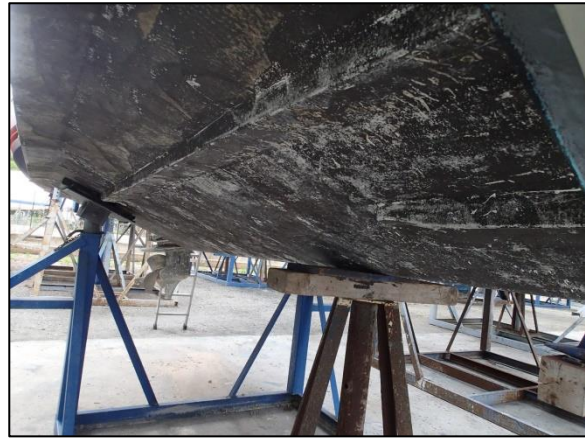
La carène avait été nettoyée, reste des traces de concrétions

Photo 4 : carène sera à nettoyer

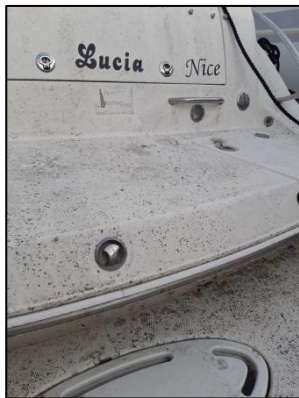
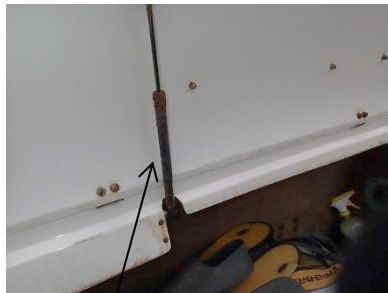
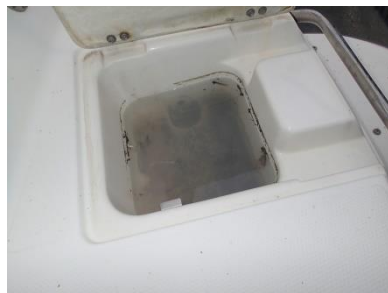
Photos 4, 5, 6 : plateforme, vérin corrodé

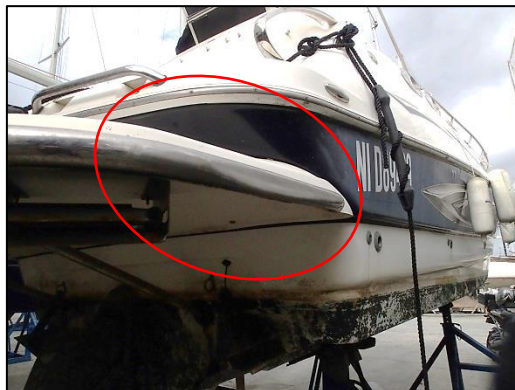
Photo 4 : liston enfoncé

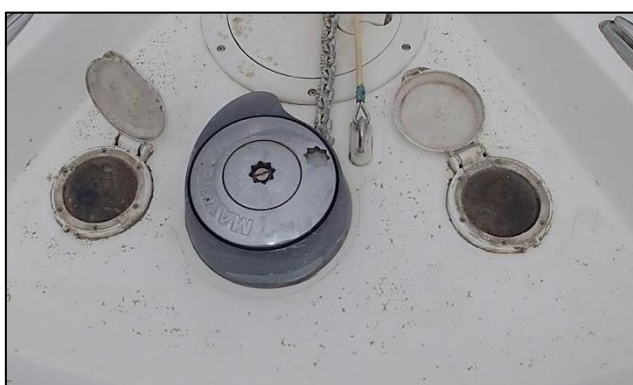
- Les caoutchoucs des contacteurs sont en mauvais état

Photo 5 : contacteurs

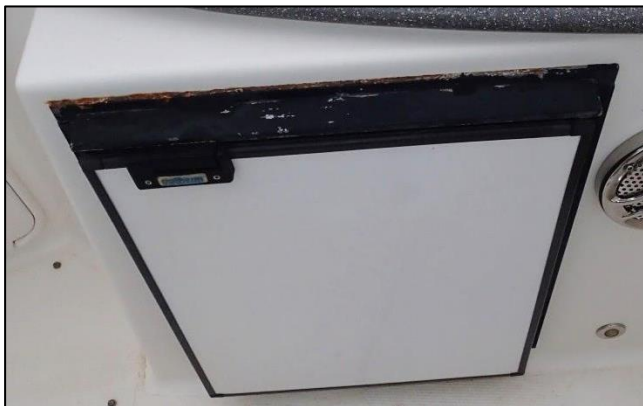
- Mauvais état de la planche de bord
- Sellerie en mauvais état
- Réfrigérateur en mauvais état (corrosion)

Photo 6 : réfrigérateur

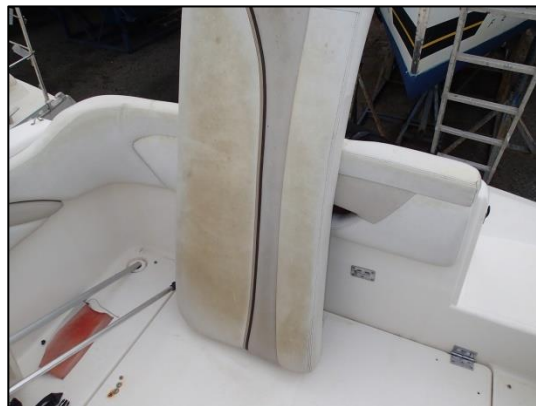
Photo 7 : sellerie

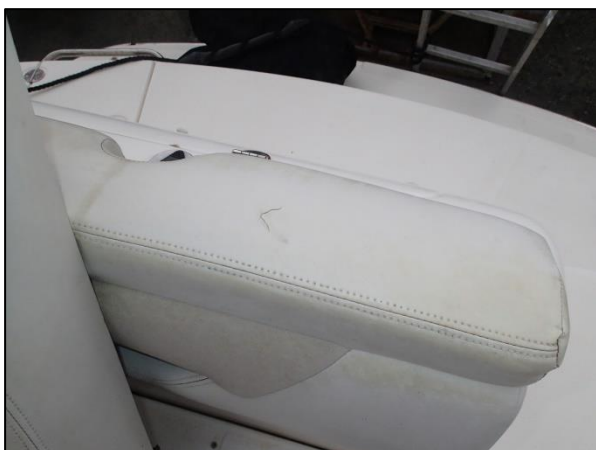
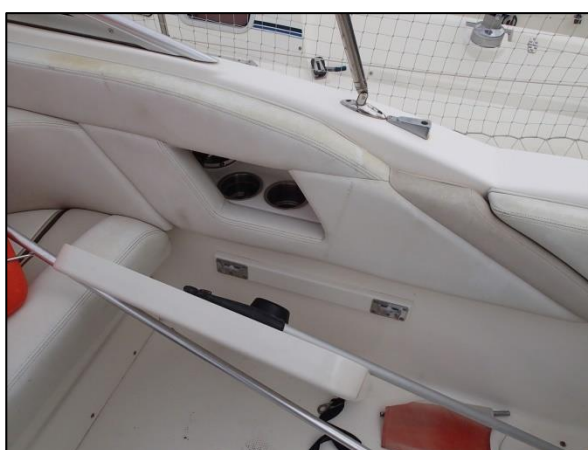
Photos 8 et 9 : sellerie et capitonnage

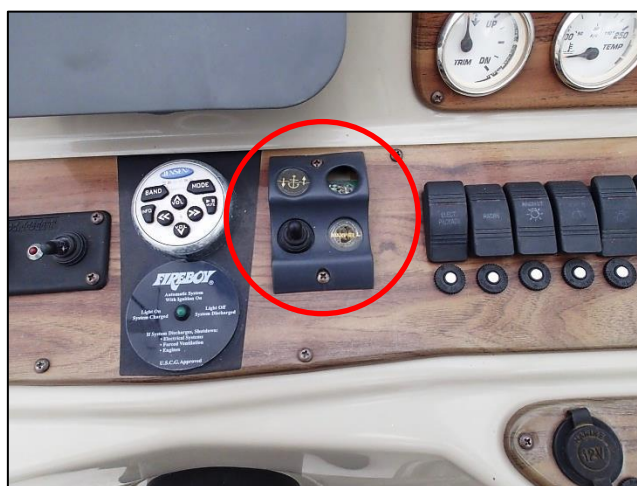
Photo 10 : commande guindeau non étanche

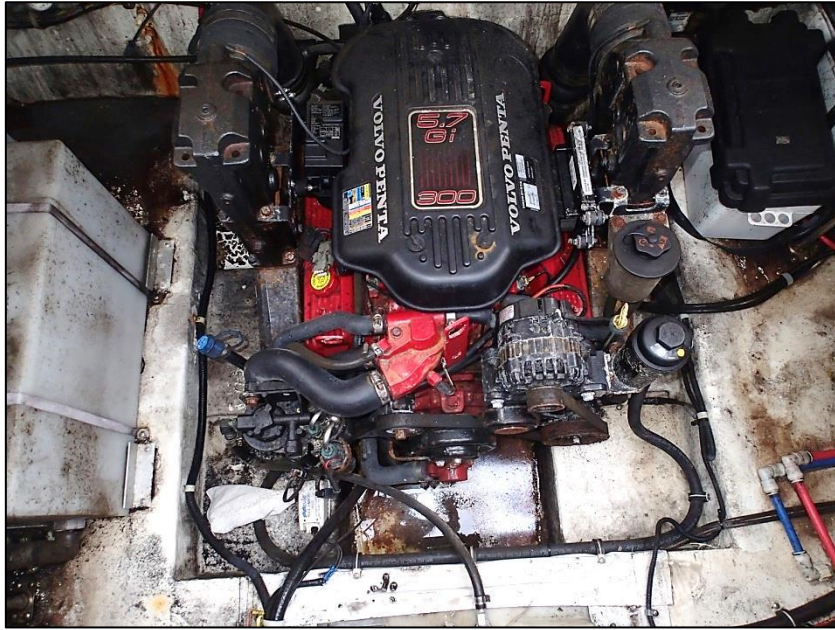
Le compartiment moteur est humide, sale. L'ensemble des éléments installés dans le compartiment est en très mauvais état.

Photo 11 : vue du compartiment moteur

- Le moteur ne vire pas (bloqué)
- L'ensemble est en très mauvais état
- Je ne peux pas me prononcer sur l'état interne du moteur

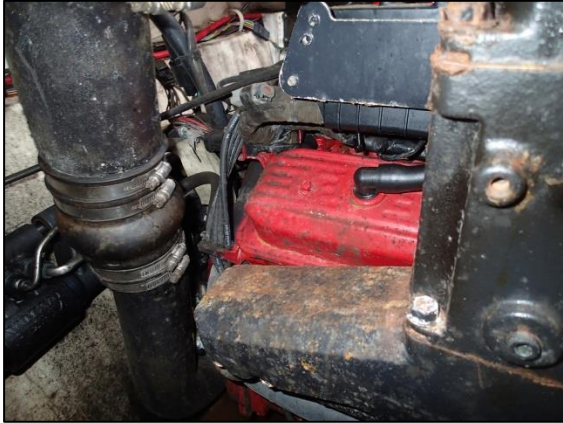
Photo 12 : collecteur tribord

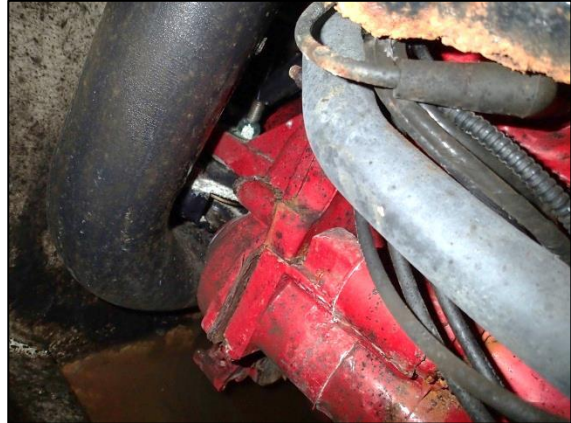
Photo 13 : démarreur

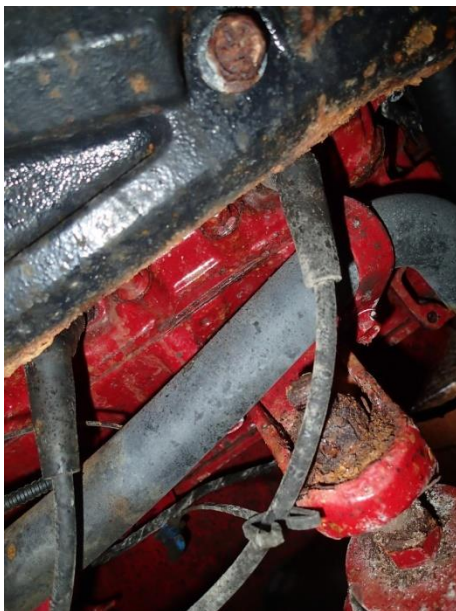
Photo 14 : silentbloc

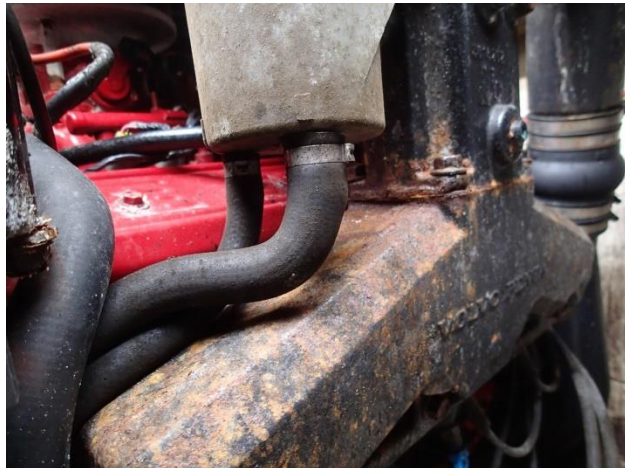
Photo 15 : réhausseur bâbord

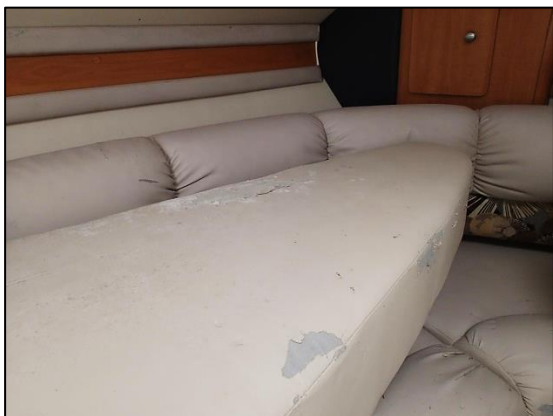
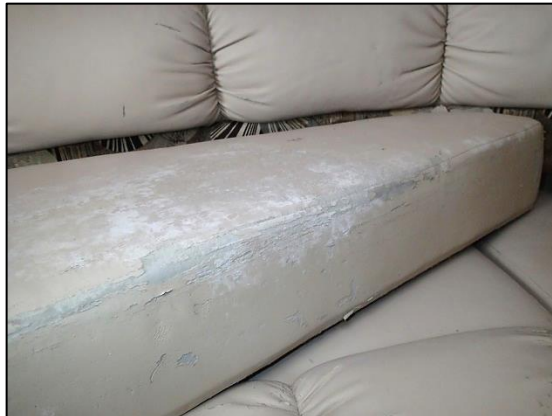
- Toute la sellerie est en très mauvais état
- Corrosion sur la bonde de l'évier

Photos 16 et 17 : sellerie

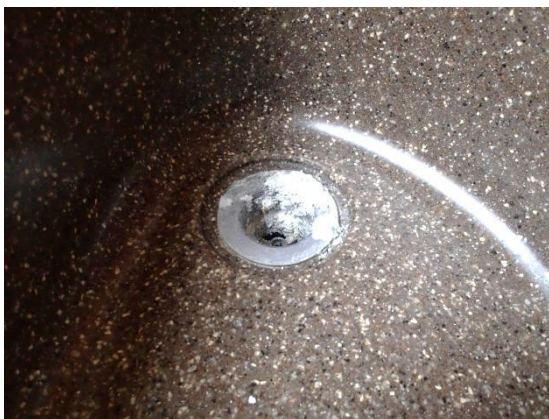
Photo 19 : bonde évier
