***RAPPORT D'EXPERTISE VOILIER AMEL SANTORIN***  
***« PARANOS »***

Mandant : C.C.I. du VAR  
Date de l'expertise :  
Lieu : Saint Mandrier (83)  
Expertise à flot

Effectuer une expertise du voilier «PARANOS » à la demande de la C.C.I. du VAR afin d'évaluer son état technique et sa valeur au jour de l'expertise.

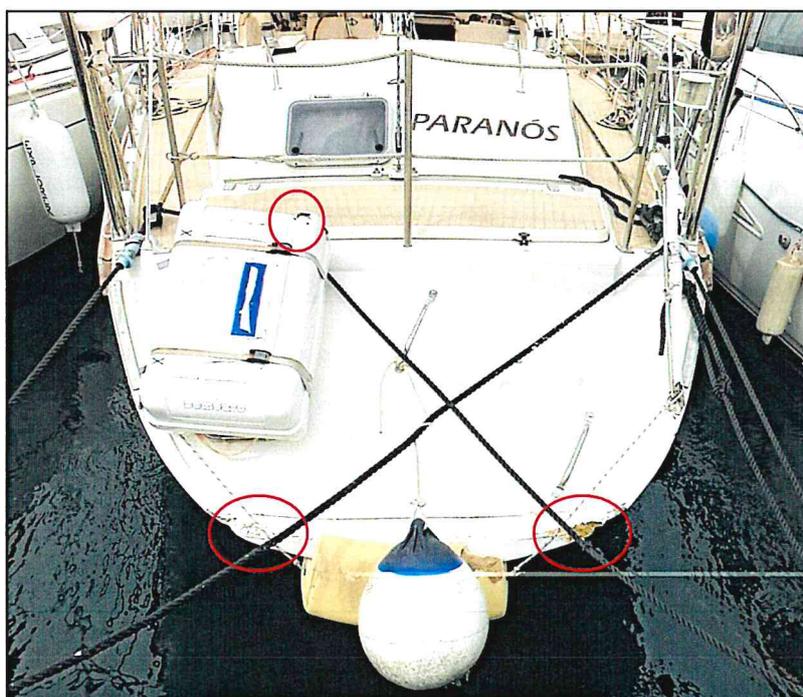
Protection tableau endommagée

Radeau de survie : cassé

Photo 1 : tableau arrière

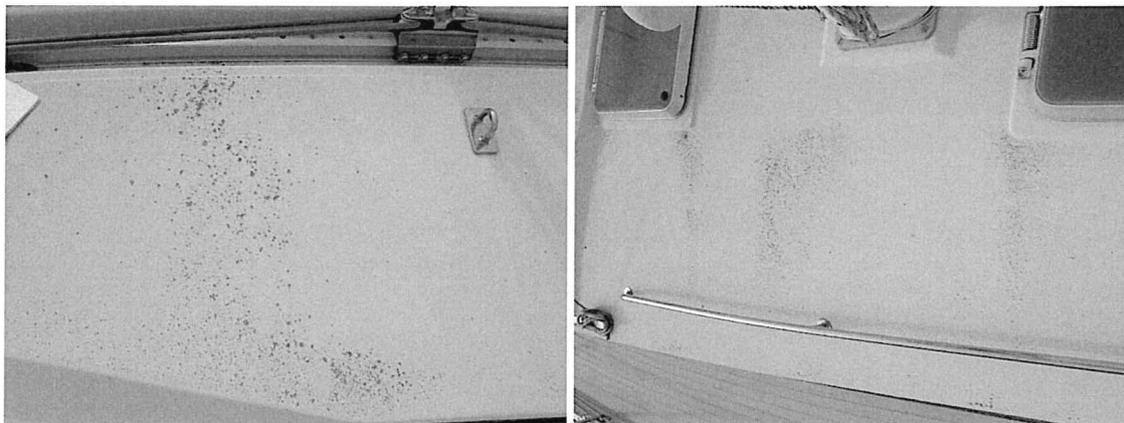
Pont en stratifié imitation teck, des légères fissures sont visibles, pas de conséquences pour l'intégrité du pont.

La totalité du pont est sale : un nettoyage devra être réalisé.

Photos 2 et 3 : pont

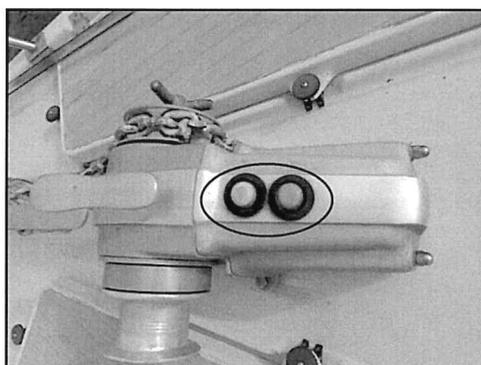
- Les 2 boutons poussoir de commande sont à remplacer par sécurité (caoutchouc altéré)

Photo 4 : boutons poussoir

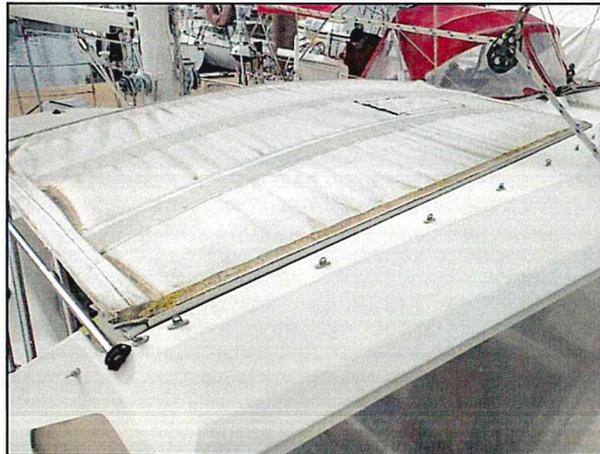
Capote de toit en très mauvais état.

Photo 5 : capote

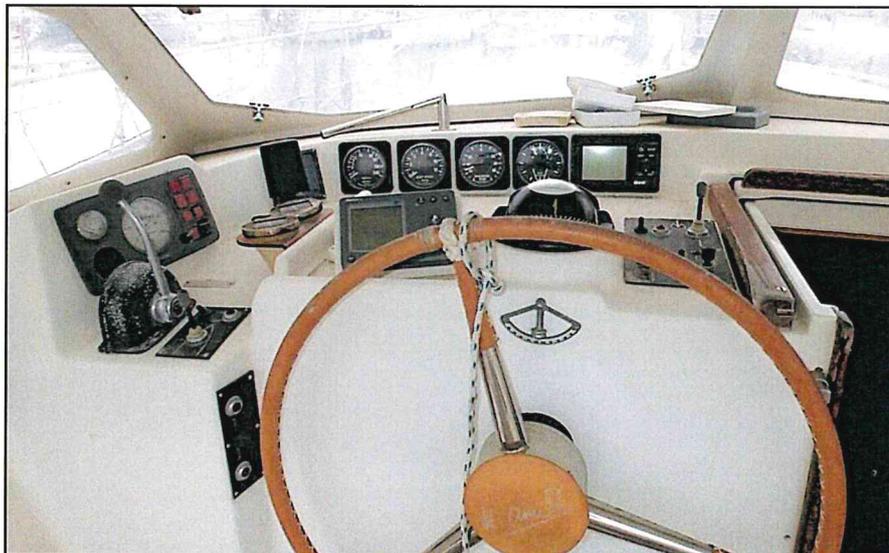
Photo 8 : poste de barre

Le tableau n'était pas protégé ; les différents boutons de fonctionnement sont en mauvais état car altérés par le soleil.

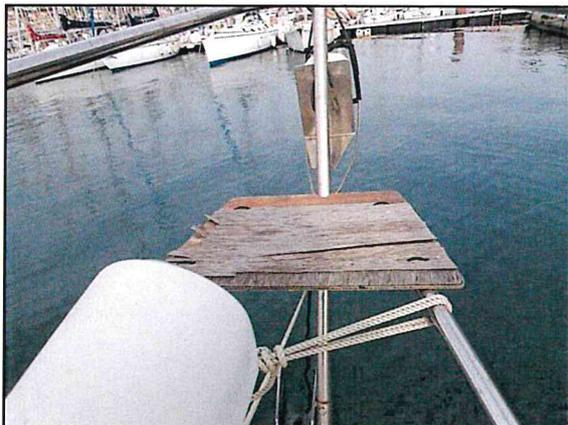
- Filières tribord en mauvais état : corrosion du câble
- Planchette balcon en très mauvais état

Photo 18 : planchette balcon avant

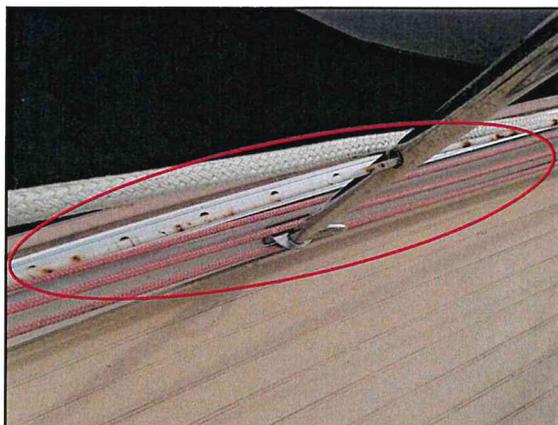
Photo 19 : dégradation filière tribord

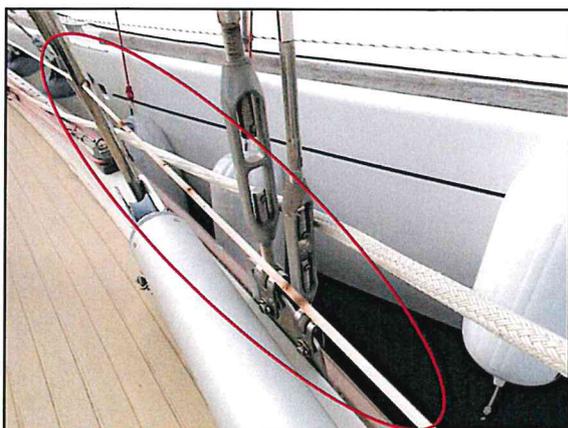
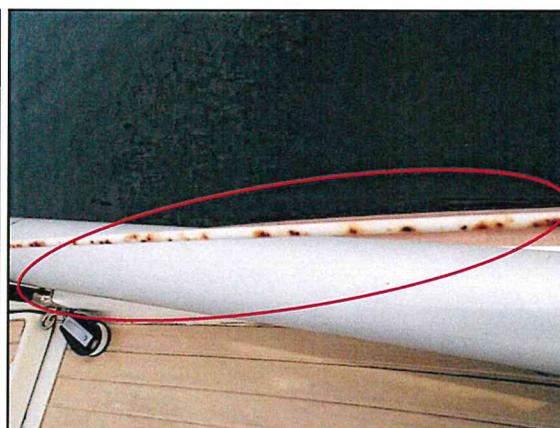
Photos 20 et 21 : dégradation filière

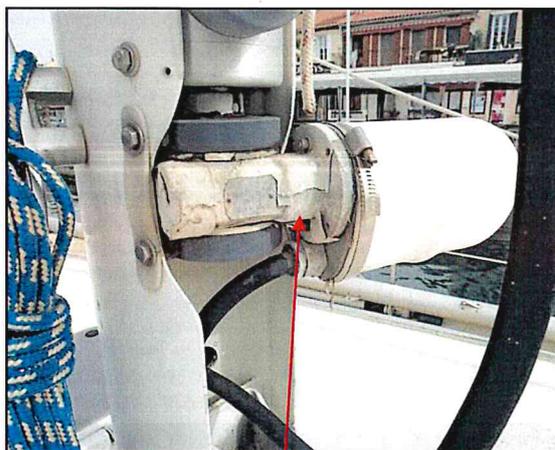
- Moteur GV et artimon : corrosion
- Corrosion sur les fixations du tambour manuel de l'enrouleur du génois
- Corrosion sur le sertissage du D1 bâbord
- Le grément dormant de « PARANOS » a 31 ans, le remplacement est conseillé suivant le protocole Navtec (protocole le plus utilisé).

Photos 22 : corrosion moteur GV

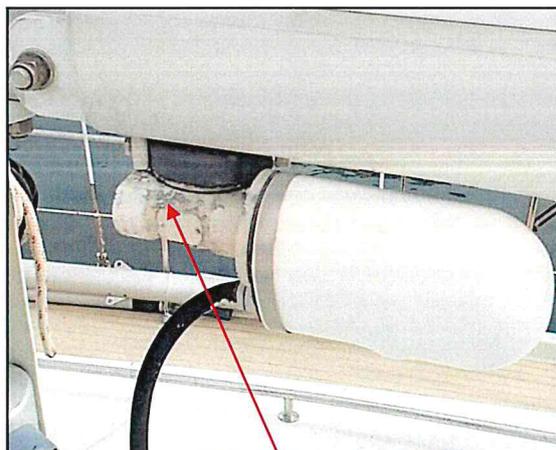
Photo 23 : corrosion moteur bôme

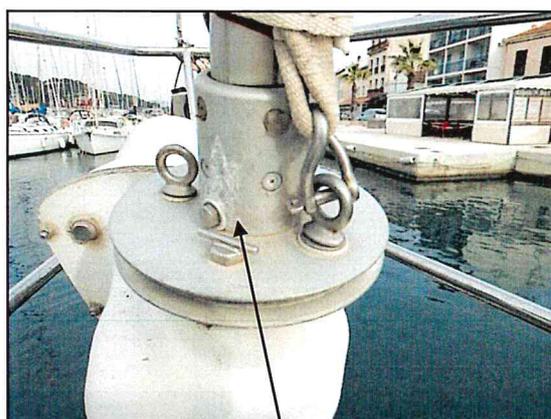
Photo 24 : corrosion

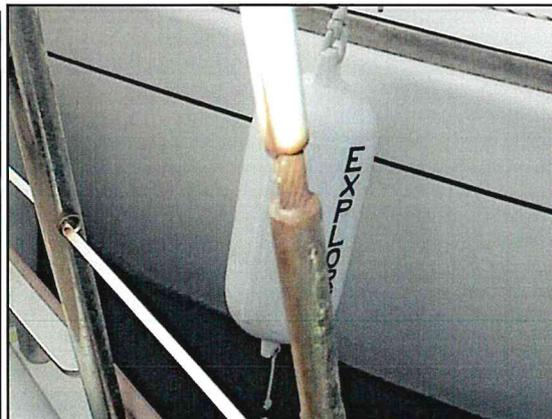
Photo 25: corrosion entre sertissage

Je conseille de faire vérifier le grément par un gréeur professionnel ; ne pas omettre que le câble de l'étai est le plus sollicité, son remplacement est conseillé.  
Trace de corrosion sur le sertissage du D1 bâbord, comme mentionné ci-dessus le contrôle du grément est recommandé.

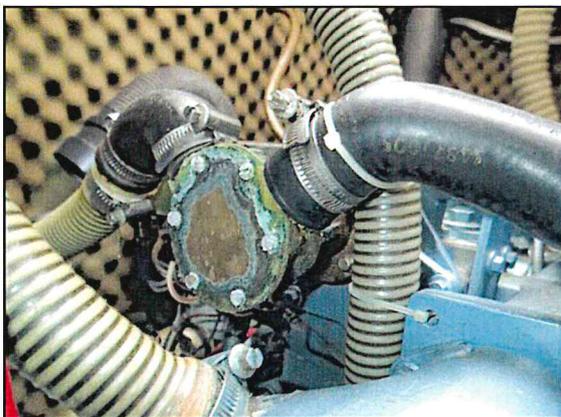
- Fuite sur la pompe d'eau de mer
- Traces de corrosion sur l'inverseur et bloc moteur en corrélation avec cette fuite
- Fuite d'eau de mer sur la sortie de l'échangeur de température
- Corrosion importante sur la zone de la fuite : patte de fixation moteur, alimentation chauffe-eau
- Corrosion sur la patte de fixation moteur avant tribord
- Les tuyaux d'échappement sont gercés
- Le coude d'échappement sera à vérifier
- Trace significative d'huile sous le Sail Drive
- Vase d'expansion Sail Drive niveau bas
- Nombreuses zones de corrosion sur le moteur

Photo 26: pompe d'eau de mer

- ✓ Une révision du moteur et des périphériques doit être effectuée.
- ✓ Le Sail Drive doit être vérifié : trouver impérativement la ou les causes de la présence d'huile

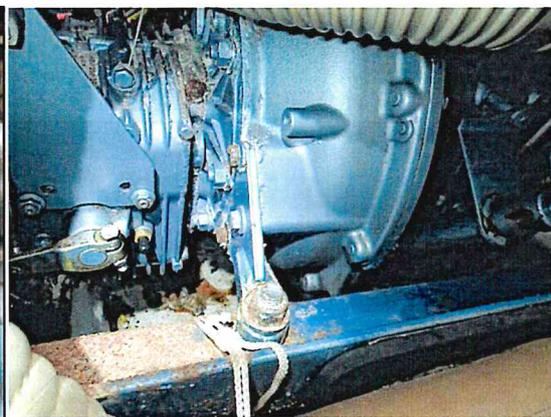
Photo 27 : corrosion

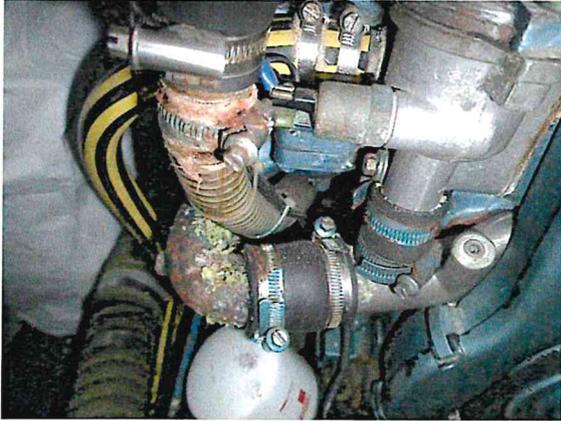
Photo 28 : fuite d'eau sortie échangeur

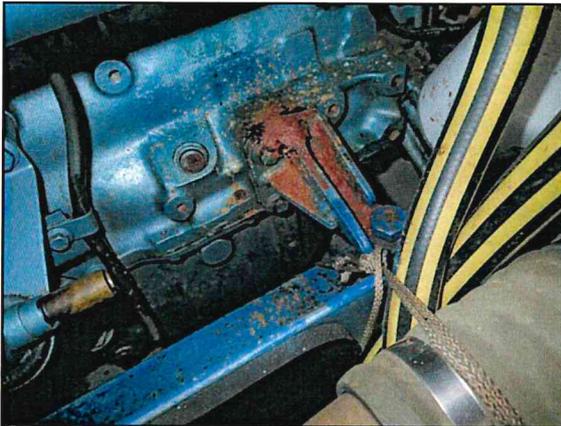
Photo 30 : corrosion patte moteur avant bâbord

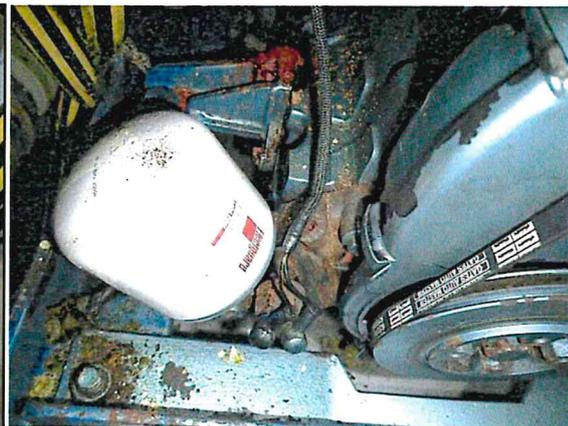
Photo 31 : corrosion patte moteur avant tribord

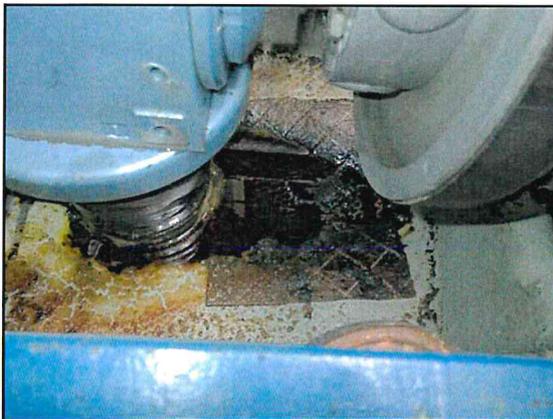
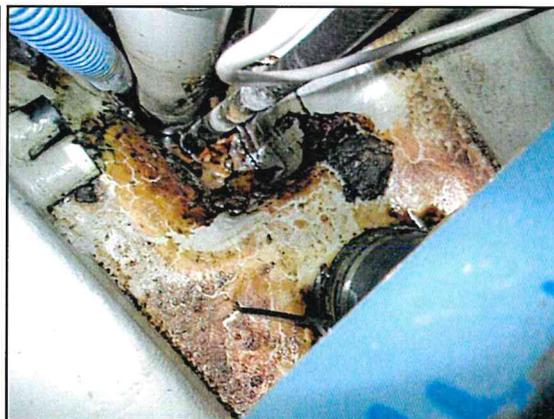
Photos 32 et 33 : huile sous le Sail Drive

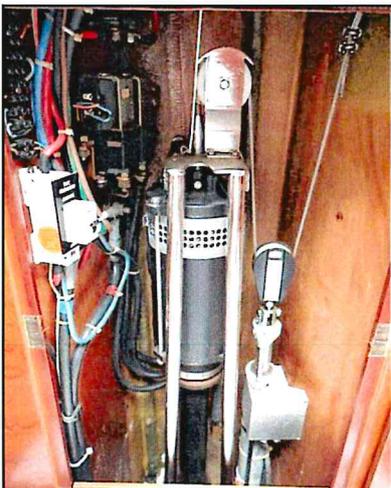
Photo 34 : zone propulseur

*Constat* : Corrosion significative sur le moteur de manœuvre du propulseur

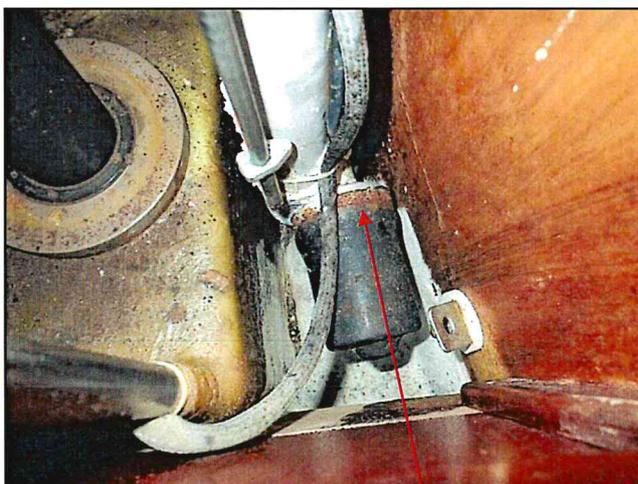
Photo 35 : moteur
