**SASU - Cabinet d'Expertise Maritime José FERNANDEZ**  
**Expert Maritime – Consultant - Membre de la CNEMP**  
**Membre du Collège Européen des Experts Maritimes de plaisance et Fluviaux**

***RAPPORT D'EXPERTISE VEDETTE ANTARES 42 «CAIPI»***

Mandant : SGB FINANCE SA  
Dates de l'expertise : 08/07/2020  
Lieu : Port Napoléon- St Louis du Rhône  
Expertise à flot et à terre

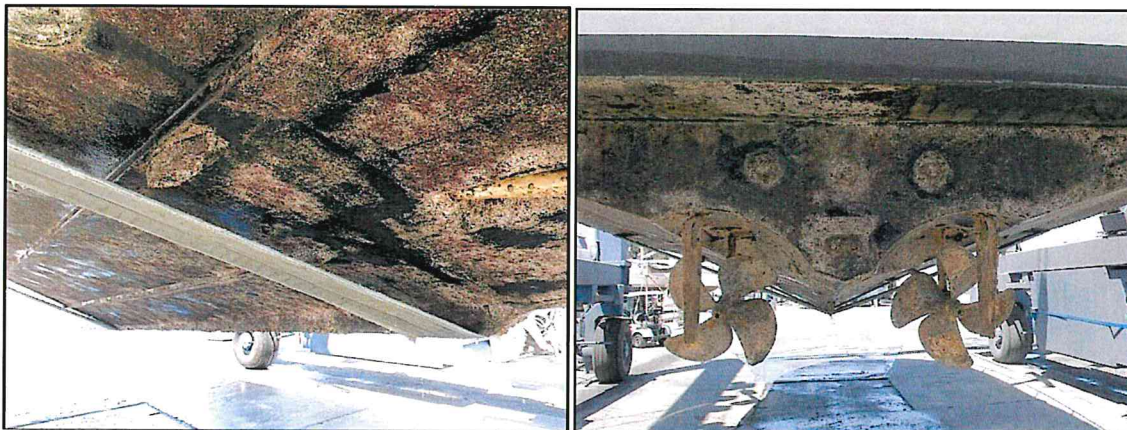
Carène à la mise à terre : concrétions importantes sur l'ensemble coque, hélices, flaps ..  
La carène a été nettoyée pendant notre constat.

Photos 1 et 2 : vue de la carène à la mise à terre

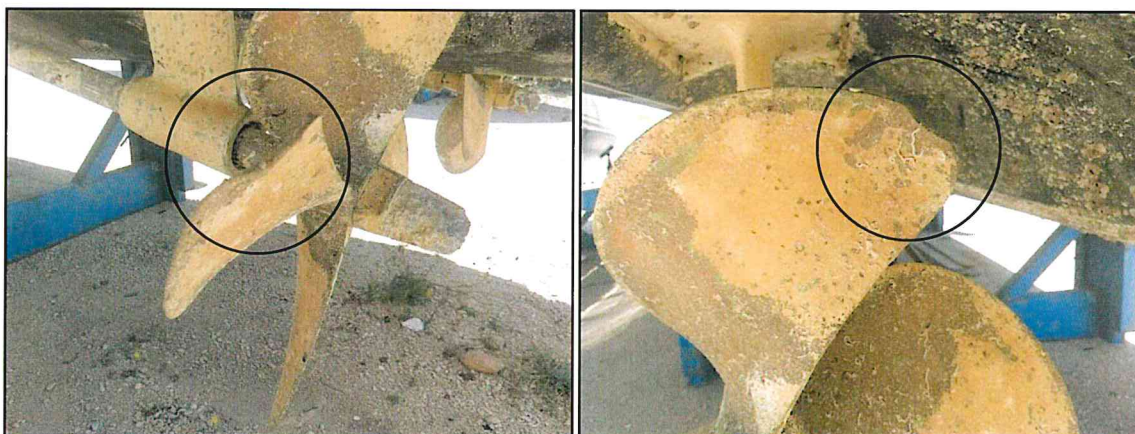
- Jeu important sur les 2 bagues hydrolubes des chaises d'arbres : à remplacer
- Hélice bâbord : impacts sur les pales, à réparer impérativement
- Hélice tribord : pas de désordres visibles
- Joint autour de la fixation de la chaise d'arbre tribord : à refaire/vérifier aussi l'état de la chaise

Photos 3 et 4 : pales endommagées

Les autres pales sont aussi légèrement impactées.

- ✓ Moteurs et inverseurs et périphériques (cause huile dans les fonds et jauge inverseur en fond de cale)
- ✓ Révision du groupe électrogène
- ✓ Mise en conformité des extincteurs
- ✓ Réparer l'hélice bâbord
- ✓ Remplacer les bagues hydrolubes
- ✓ Vérifier le joint de l'arbre d'hélice tribord
- ✓ Resserrer les embases des rambardes
- ✓ Vannes

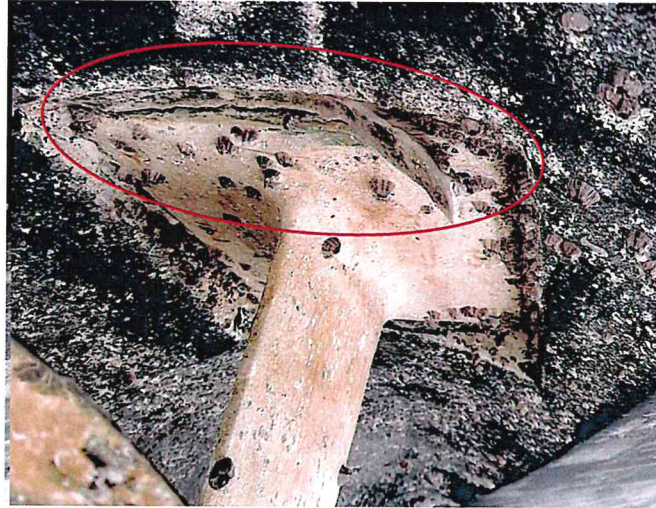
Photo 5 : chaise d'arbre tribord, joint à vérifier, à refaire

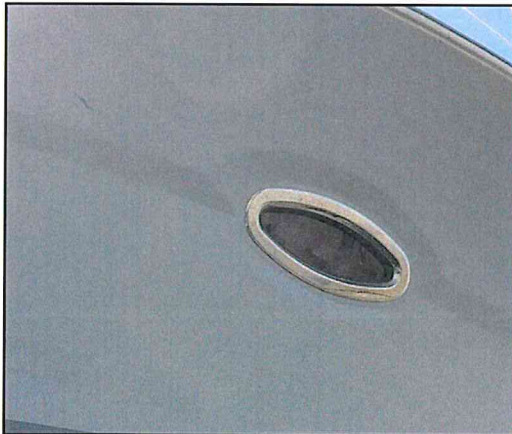
- Armature du hublot de coque avant tribord, trace de rayure
- Pas de désordres sur les autres hublots.
- Impact sur le bordé avant tribord (zone du hublot)

Photo 6 : impact + rayures sur armature hublot

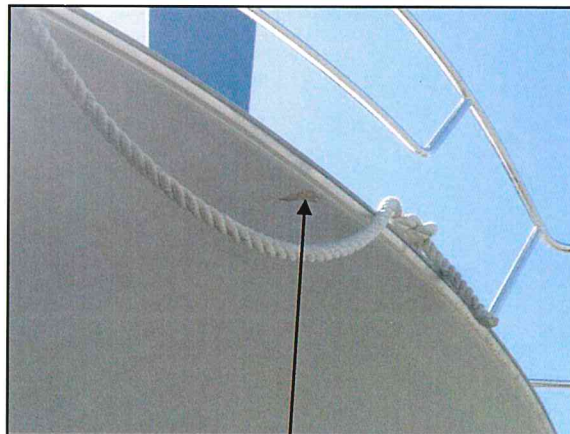
Photo 7 : impact

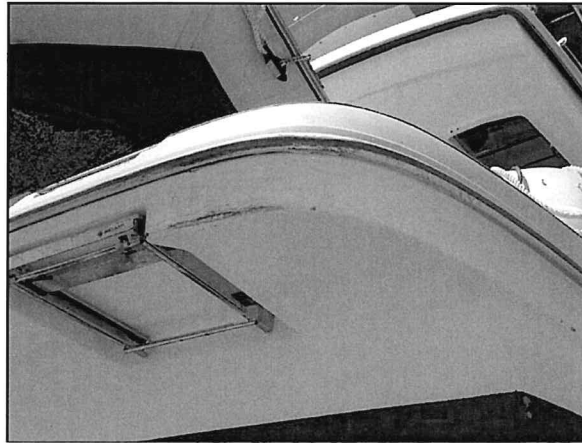
- Manque l'échelle de bain fixe : à remettre en conformité (voir photo)
- Bordure plateforme et liston endommagée sur la zone de l'échelle de bain, à réparer /changer le liston

Photo 8 : manque l'échelle de bain /liston endommagé /bordure à réparer

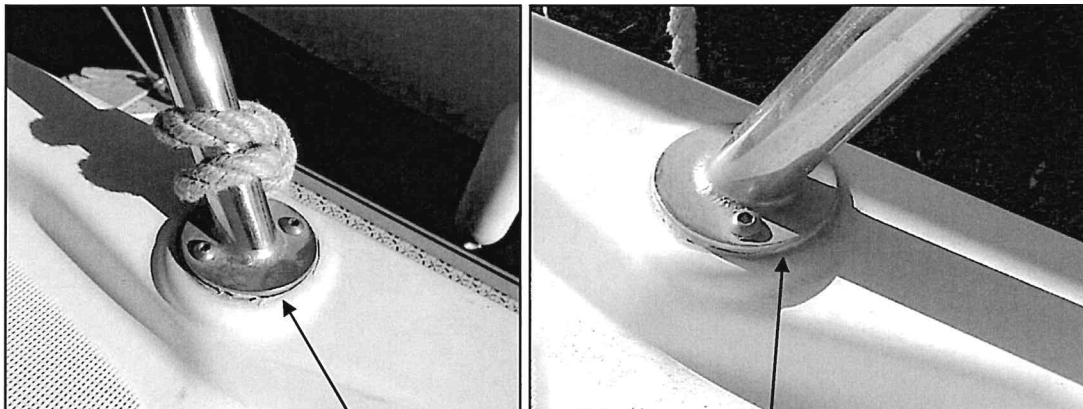
- Les embases de fixation des rambardes sont à vérifier en particulier la rambarde tribord.
- Il faudra refaire l'étanchéité avant de les resserrer.

Photos 9 et 10 : embases, les platines bougent

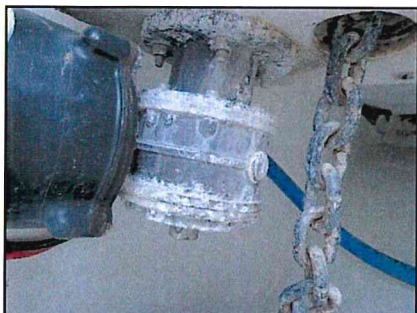
- Corrosion importante du réducteur du guindeau
- Main de fer coupée

Photo 9 : corrosion réducteur

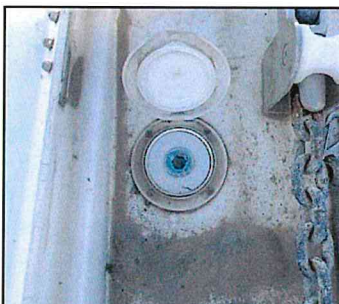
- Connection prise d'eau corrodée

Photo 10 : prise d'eau corrodée

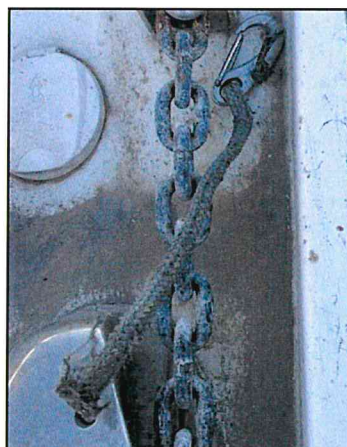
Photo 11 : main de fer coupée

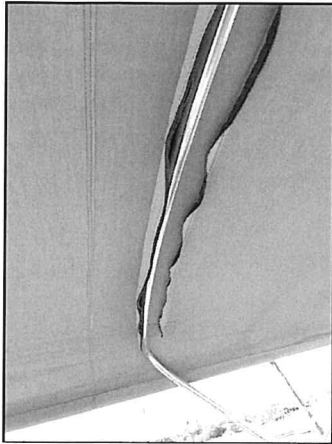
- La bâche du taud sera à réparer et vérifier

Photo 12 : fermeture HS

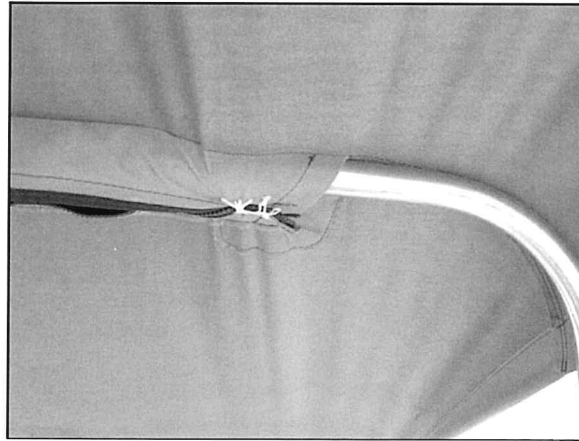
Photo 13 : bricolage

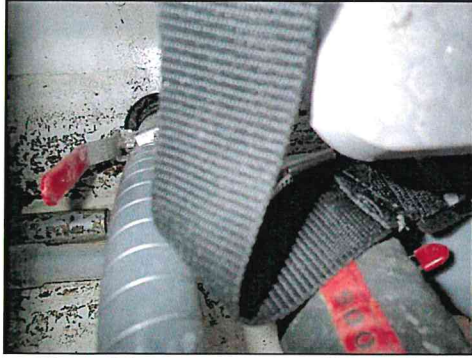
- Vanne prise d'eau de mer du groupe électrogène non fonctionnelle : à vérifier/remplacer
- Vanne prise d'eau climatisation : n'est pas manœuvrable (corrosion)
- Tous les matelas étaient stockés (amoncelés) dans le pic arrière sans aucune mesure de conservation. Ils sont humides et pour la plupart imbibés d'eau.
- Le minimum pour les sauvegarder serait si possible de les déhousser, laver les housses et sécher les mousses, (sous toutes réserves de faisabilité).
- La bordure de l'accès au pic arrière est cassée
- Mauvais état général de l'Ice Maker

Photo 14 : vanne groupe électrogène

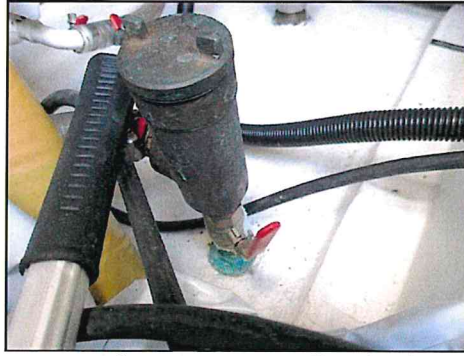
Photo 15 : vanne climatisation

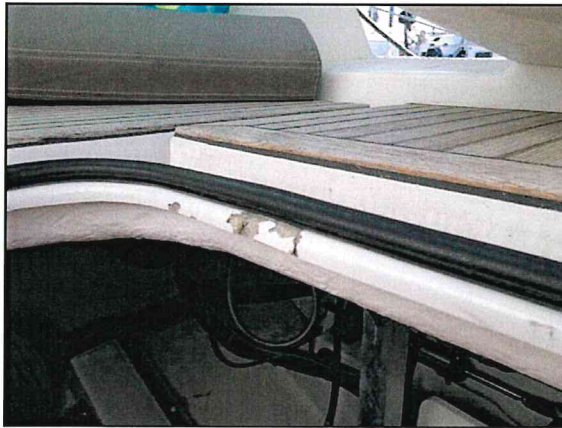
Photo 16 : bordure cassée

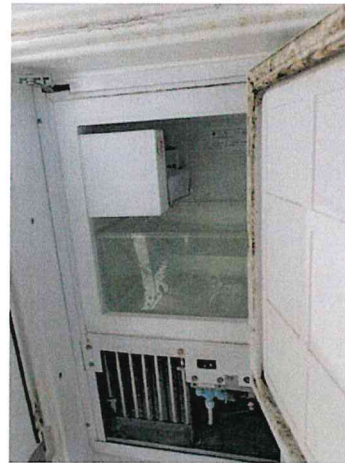
Photo 17 : Ice Maker

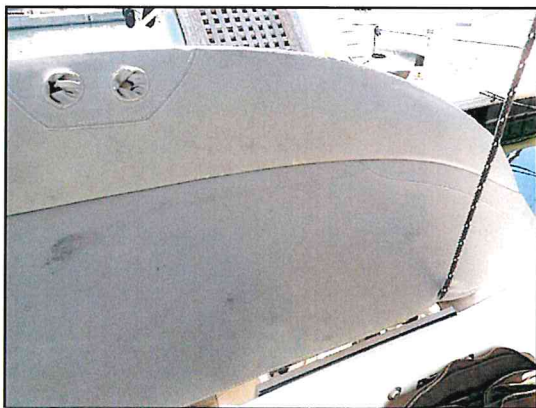
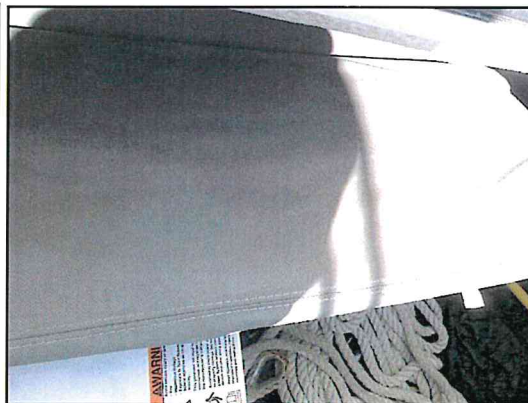
Photos 17 et 18 : matelas

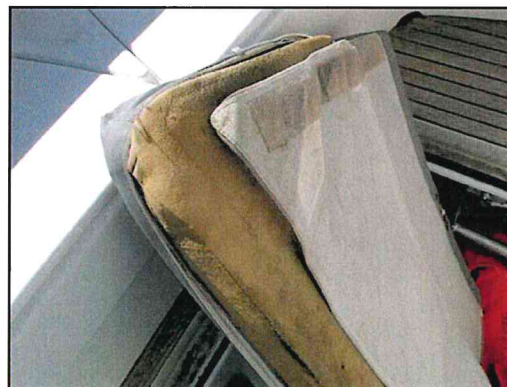
Photo19 : matelas

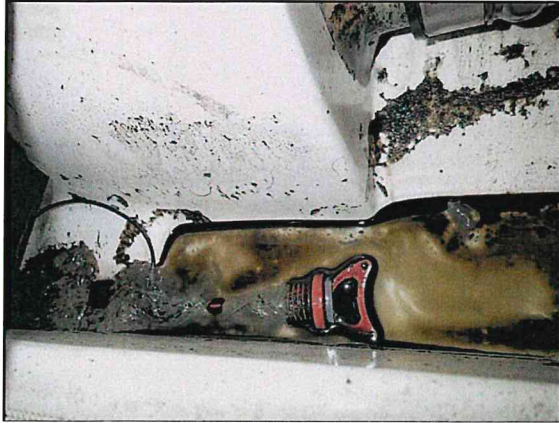
- Jauge inverseur bâbord trouvée en fond de cale
- Huile et eau dans les fonds de cale en particulier sur le moteur tribord

Photo 20 : jauge inverseur bâbord

- Il faut impérativement trouver la ou les causes de la provenance de l'huile et de l'eau.
- Vérifier pourquoi la jauge de l'inverseur n'était pas en place (oubli ou défaut de la jauge)
- Les moteurs ont 980 h : aucune facture d'entretien. Une révision des moteurs et des périphériques est impérative pour éviter des dommages.
- Des analyses d'huile moteurs sont en cours : prélèvements d'huile effectués moteurs chauds (20 minutes de fonctionnement)

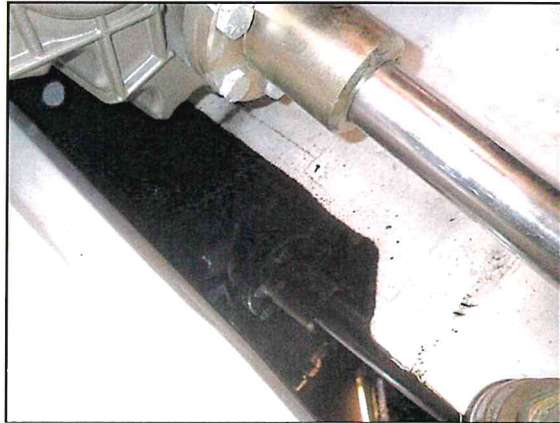
Photo 21 : huile sous moteur tribord

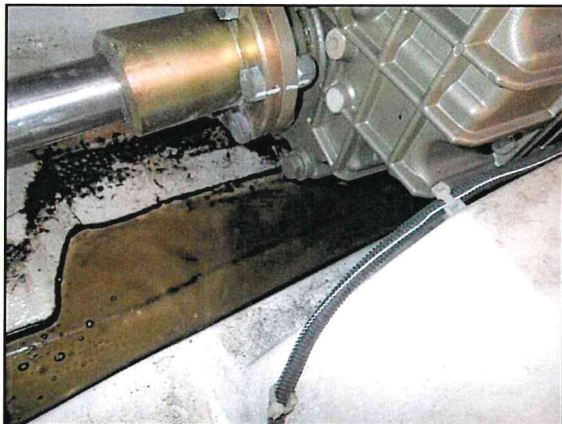
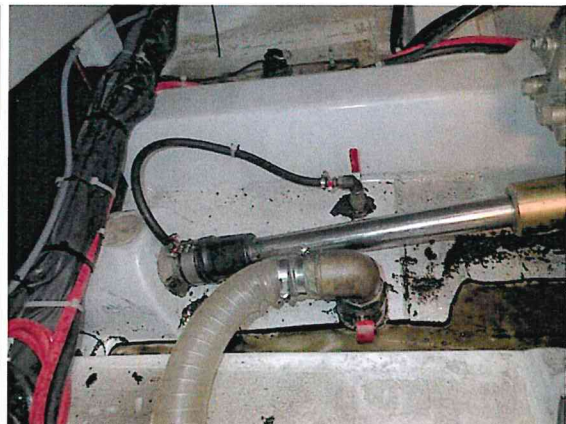
Photos 22 et 23 : sous moteur bâbord eau + huile

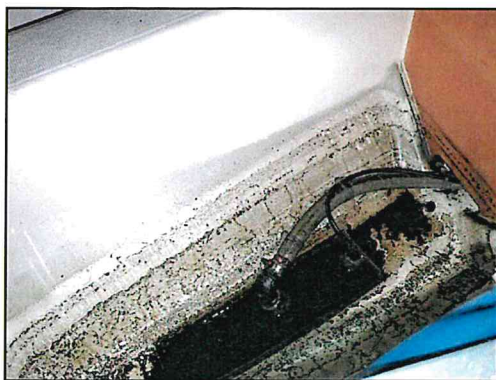
- Cale avec huile en provenance du compartiment moteur
- Matelas en mauvais état

Photo 24 : cale cabine avant

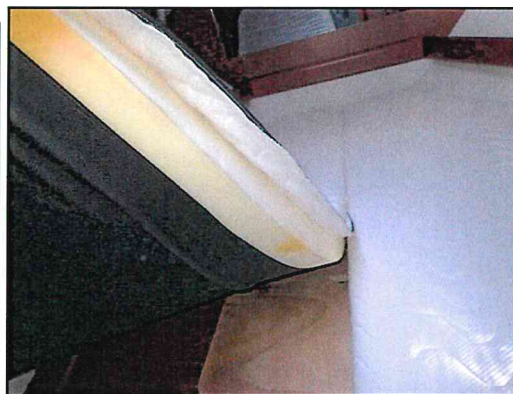
Photo 25 : matelas

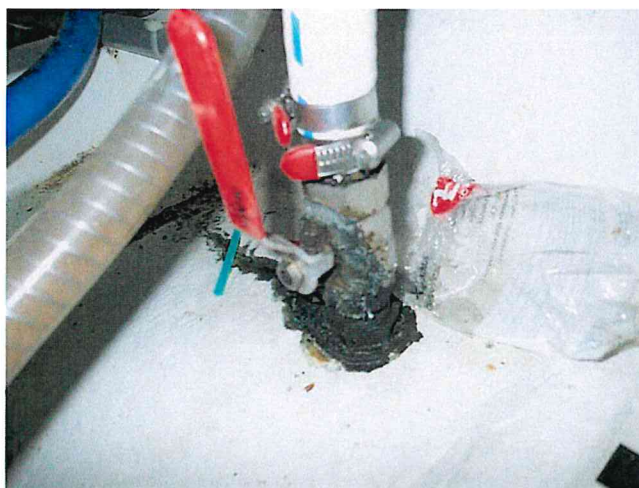
- Vanne et passe coque sortie eaux noires : à remplacer

Photo 26 : corrosion

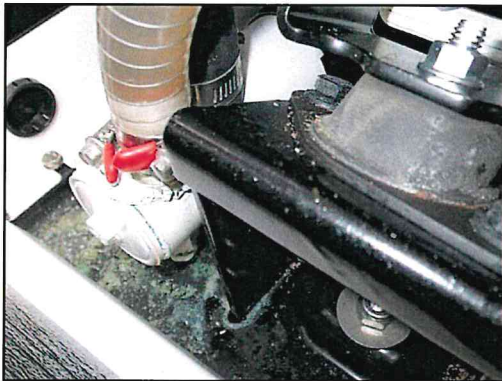
- Sulfatation échangeur
- Corrosion échappement

Photo 27 : échangeur, sulfatation

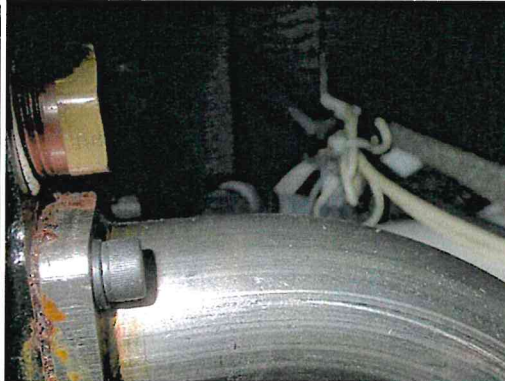
Photo 28 : échappement
