**SASU - Cabinet d'Expertise Maritime José FERNANDEZ**  
**Expert Maritime - Consultant- Membre de la CNEMP**  
**Membre du Collège Européen des Experts Maritimes de plaisance et Fluviaux**

***RAPPORT D'EXPERTISE GUY COUACH 1202 « WHISKY IV »***

Mandant : SGB Finance  
Date expertise : 07/05/2021  
Lieu : Port Pin Roland (83)

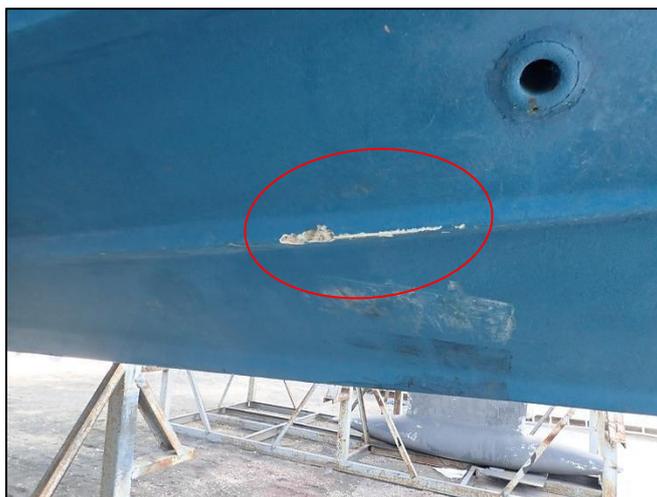
- Impact sur le redan avant tribord

Photo 1 : redan avant tribord

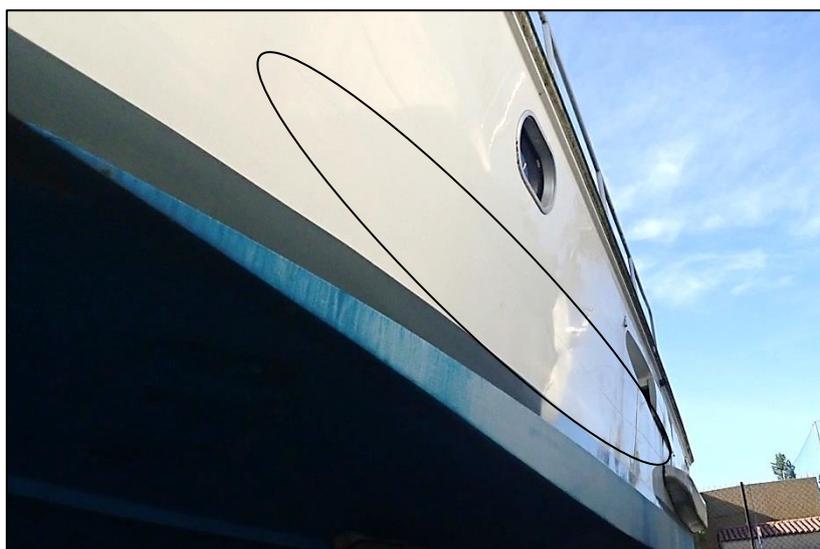
- Rayures sur le bordé bâbord sur environ 4 mètres (difficile à faire ressortir en photo).
- Carénage échappements et liston sale.

Photo 2 : bordé bâbord rayures

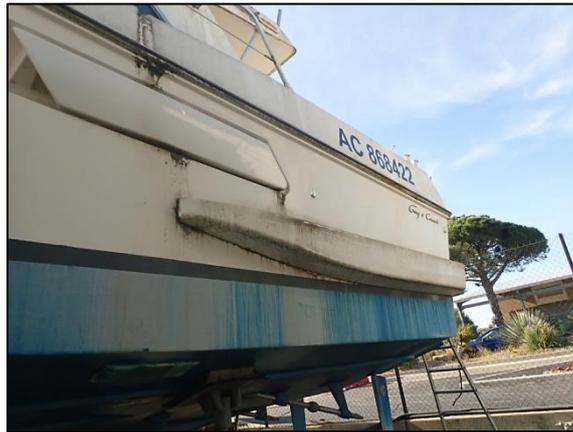
Photo 3 : carénage d'échappement, liston

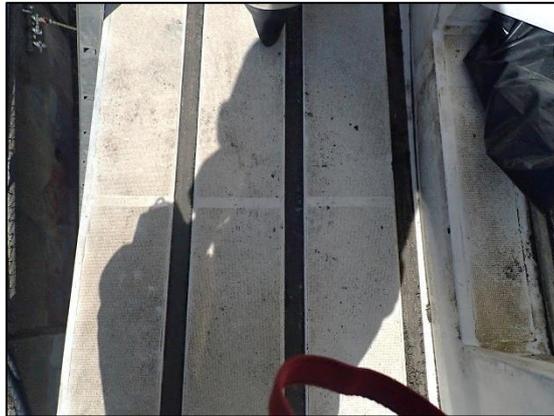
Revêtement type pointe de diamant : encrassé

Lattes de bois : en mauvais état

L'ensemble est sale

Photo 4 : plateforme

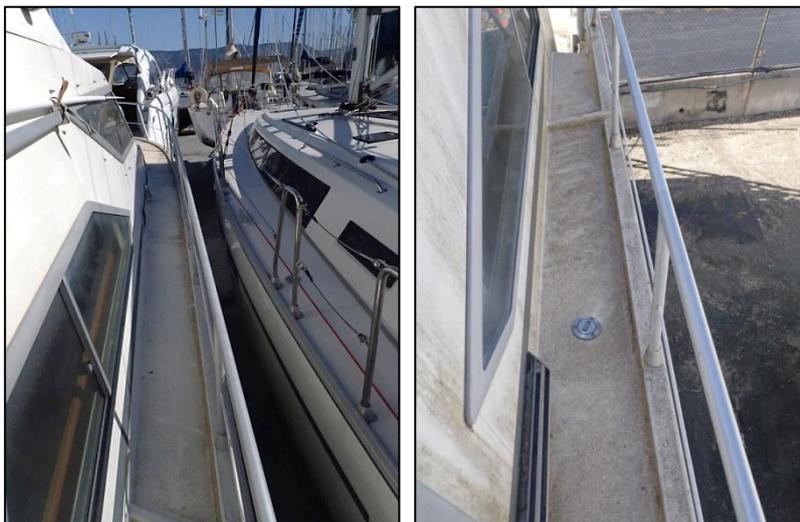
Revêtement : polyester type pointe de diamant, encrassé sur la totalité

Photos 4 et 5 : passavants

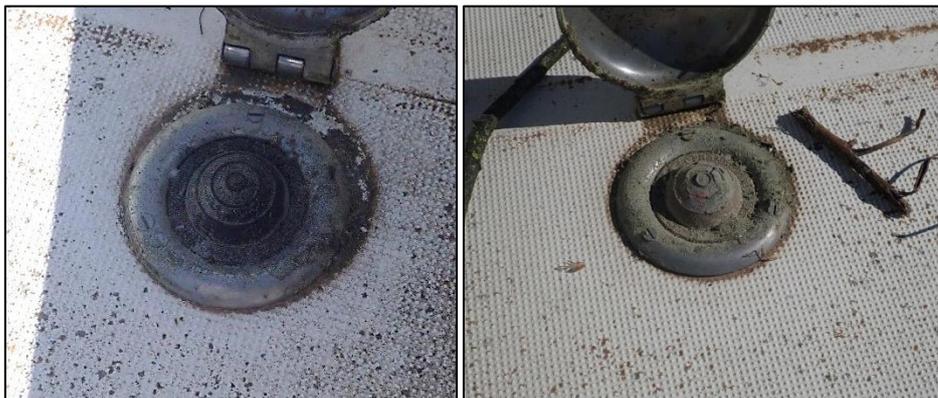
- Contacteurs HS, caoutchouc coupé
- Chaîne corrodée

Photos 6 et 7 : contacteurs guindeau

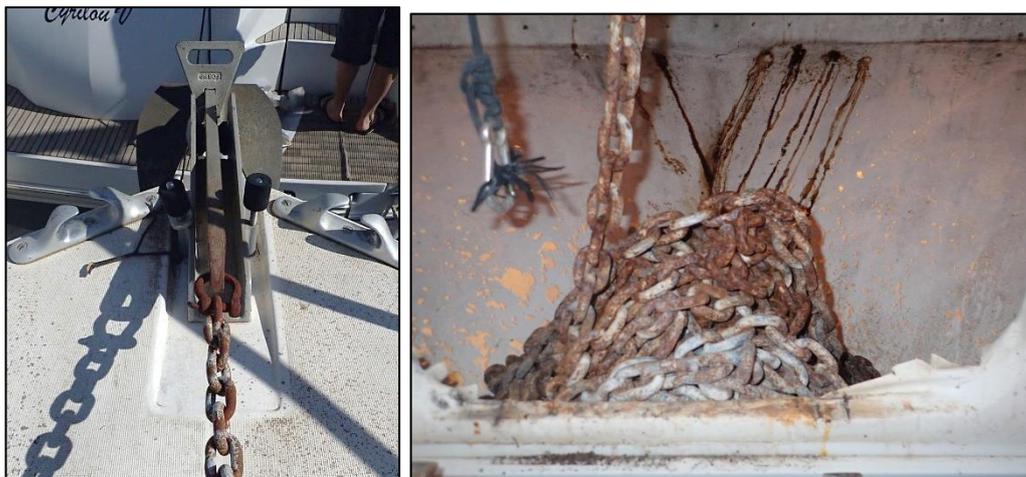
Photos 8 et 9 : chaîne à l'extérieur et dans la baille à mouillage

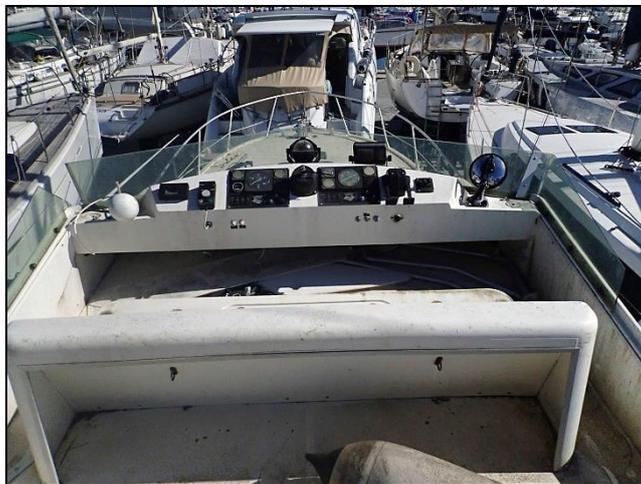
- Sièges banquette : en très mauvais état
- Télécommande pilote : touches percées
- Tableaux moteurs : cadrans illisibles
- Très mauvais état général du fly, la console de pilotage n'a pas été protégée l'ensemble des instruments a été altéré par les intempéries et le soleil.

Photo 10 : vue poste de pilotage

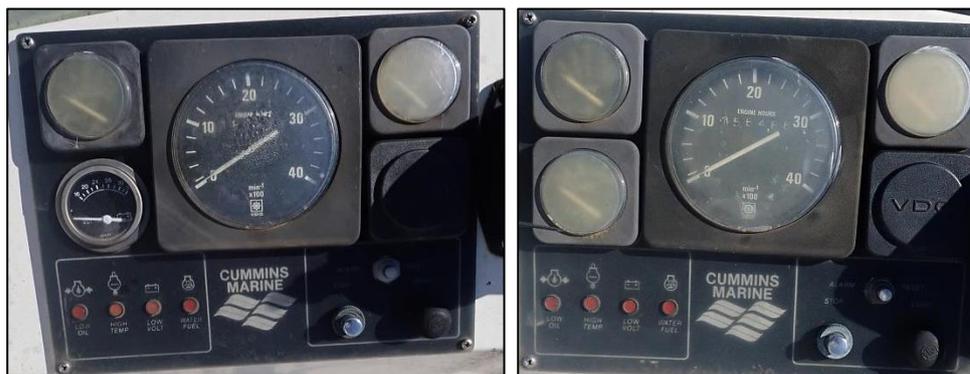
Photos 11 et 12 : tableaux moteurs

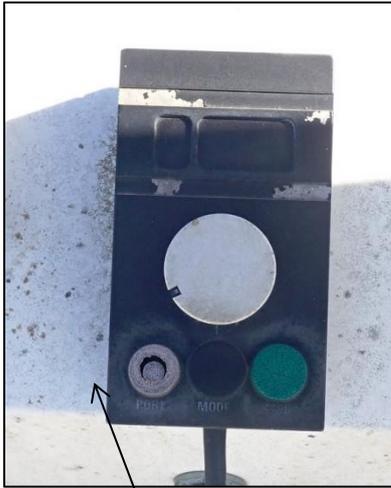
Photo 13 : télécommande pilote

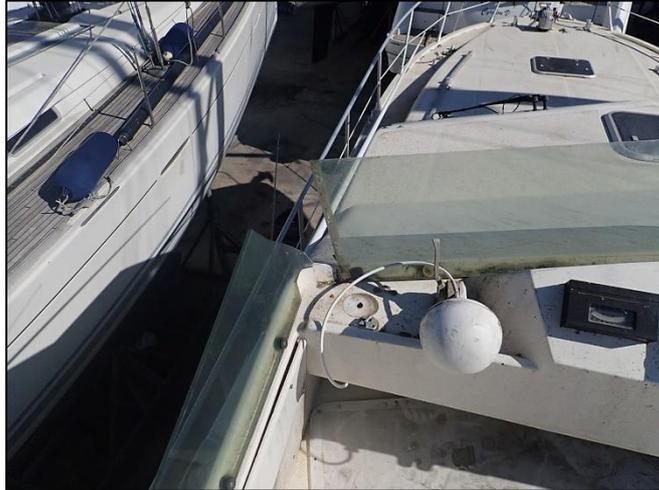
Photo 14 : coupe-vent en plexiglas cassé

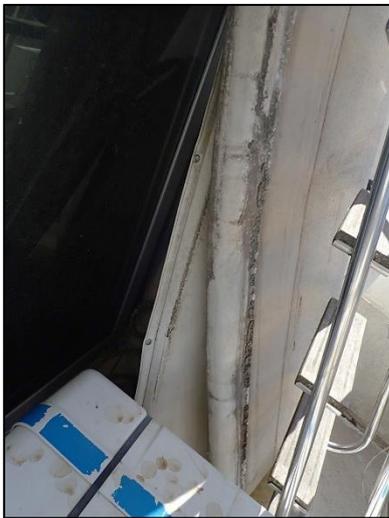
Photo 15 : coussins fly

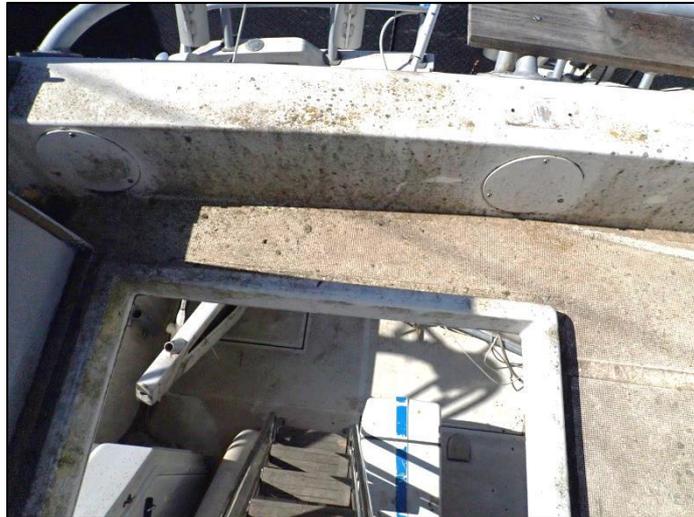
Photo 16 : vue du revêtement du Fly

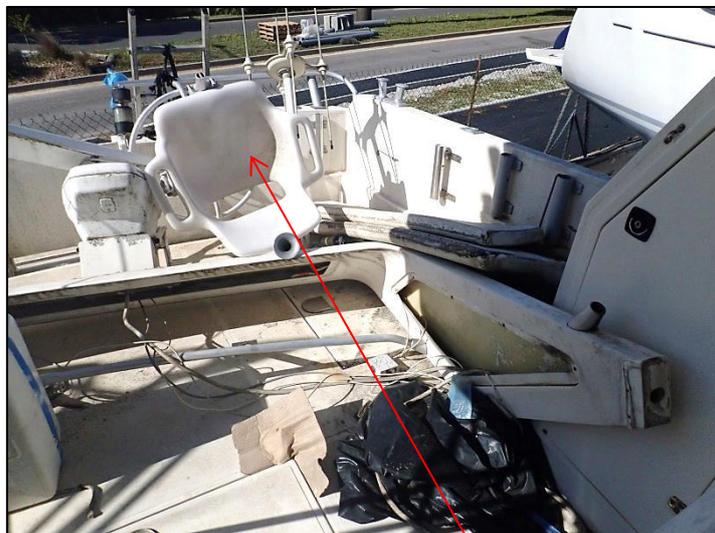
A été déposée pour le transport. Vue du portique au jour de mon expertise, à noter le siège du fly

Photo 17 : portique, siège fly

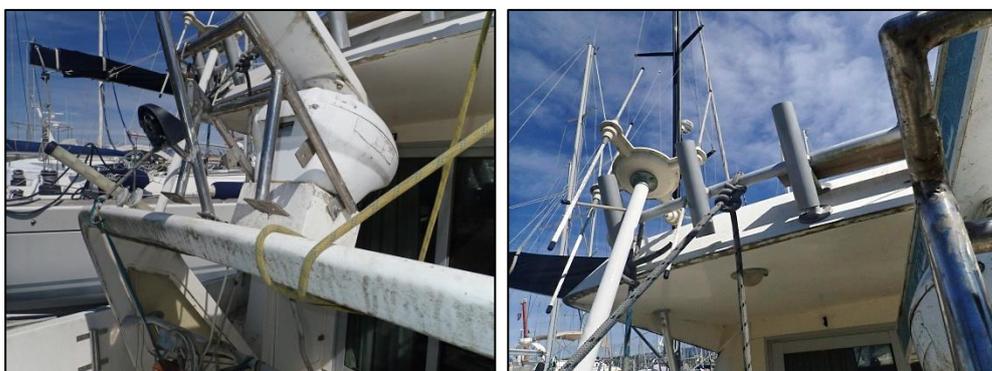
Photos 19 et 20 : antennes portique

L'ensemble des antennes, feux, trompe est en très mauvais état.

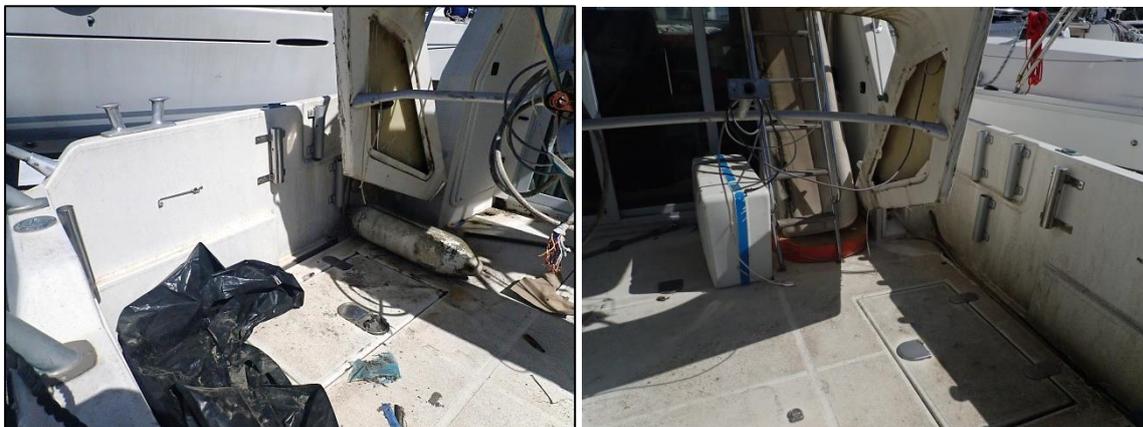
Photos 21 et 22 : cockpit après relevage du portique du portique

- L'expertise a été réalisée le lendemain de la livraison du bateau.
- Un nettoyage doit être effectué avant présentation pour la vente aux enchères avec aussi remontage du portique.
- Cependant l'état de souillure du pont et des superstructures montre un manque d'entretien manifeste et un stockage extérieur sans protection.

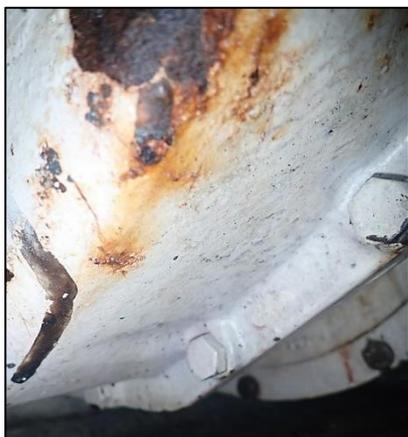
Une corrosion importante est visible sous le carter de l'inverseur bâbord : à vérifier.

Photo 23 : carter corrosion

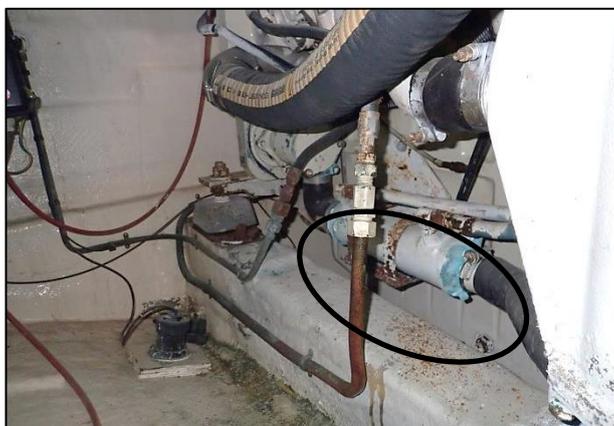
Traces de sulfatation sur les échangeurs d'huile et d'eau : il faudra nettoyer ces éléments avant utilisation.

Photo 24 : échangeur huile bâbord sulfatation

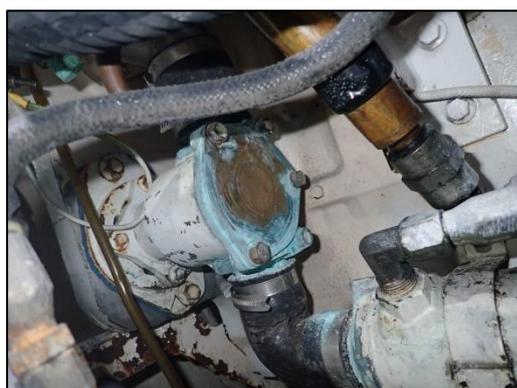
Photo 25 : pompe moteur tribord sulfatation

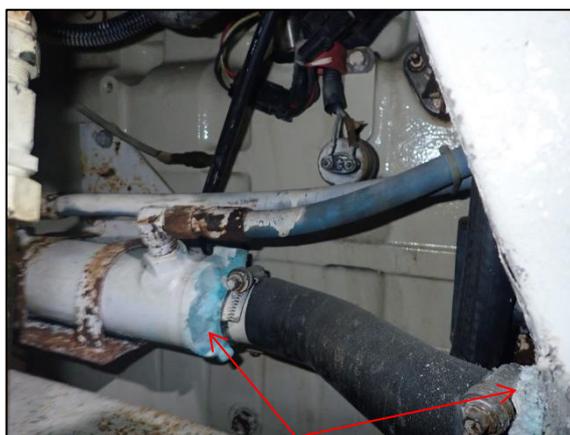
Photo 26 : sulfatation circuit eau brut tribord

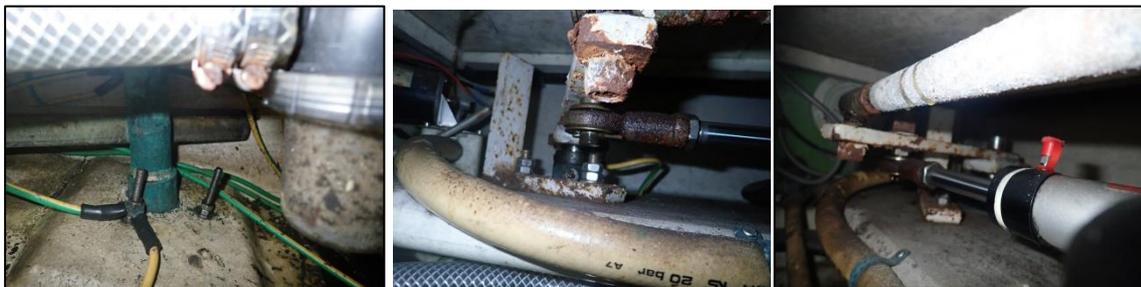
- Une vérification des bagues des mèches devra être effectuée après la mise à l'eau pour vérifier l'étanchéité.
- Traces de corrosion sur de nombreuses zones, voir photos

Photos 30, 31 et 32 : zone appareux de gouverne

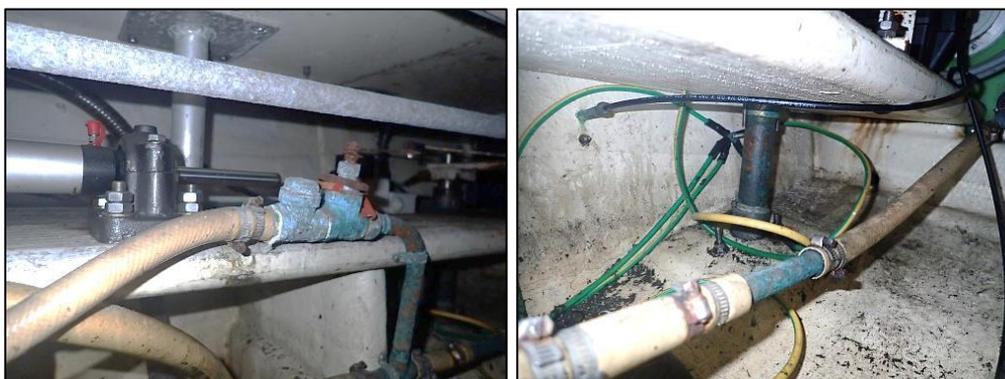
Photos 33 et 34 : vanne, raccords à remplacer

- Une vérification de l'ensemble des connexions des circuits d'eau est à effectuer, des raccords /vanne sont à remplacer.

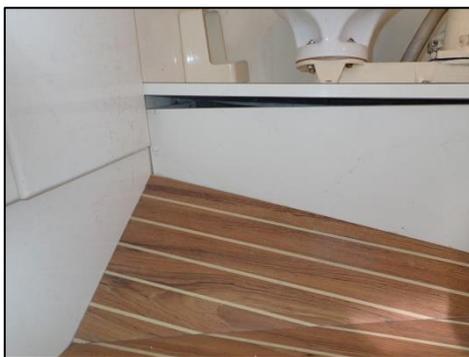
- Support WC soulevé

Photo 35 : support WC

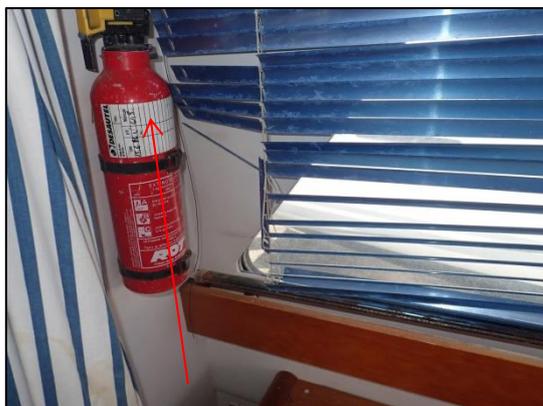
- Store bâbord cassé
- Moquette sale
- Hélices

Photo 36 : store
