RAPPORT D'EXPERTISE VEDETTE PRESTIGE 38 S « CALLAO »

Mandant : SGB FINANCE
Date de l'expertise :
Lieu : parc bateau de la Sté Euro Voiles - Hyères
Expertise à terre

Effectuer une expertise de la vedette PRESTIGE 38 S « CALLAO » à la requête de SGB FINANCE afin d'évaluer son état technique et sa valeur au jour de l'expertise.

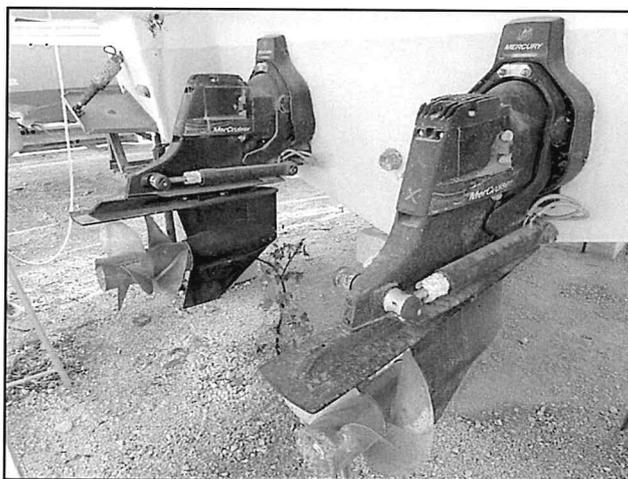
Photo 1 : embases

Soufflets : voir constat
Vérines : voir constat
Pieds d'embase : bon état visuel
Huile embases : voir constat
Flexibles : voir constat

- Une révision complète doit être réalisée impérativement, aucune sauvegarde n'a été effectuée après la mise à terre (environ 9ans)

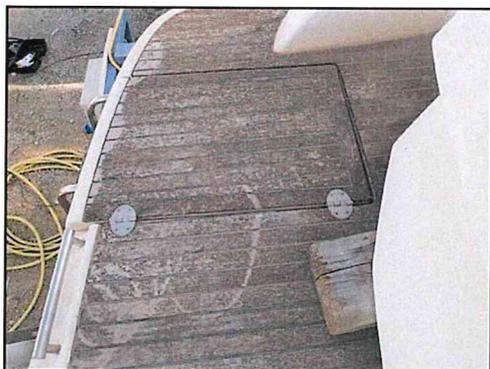
Photo 2 : plateforme

- ✓ Liston arrière tribord endommagé.
- ✓ Revêtement bois de la plateforme à nettoyer avant de déterminer son état.
- ✓ Vérins d'ouverture garage ont été désaccouplés ; la porte du garage a été ouverte avec un chariot élévateur.
- ✓ La passerelle n'a pas été testée, pas de tension batterie.
- ✓ Coffres : sales
- ✓ Table plage arrière en bois : mauvais état (non protégée)

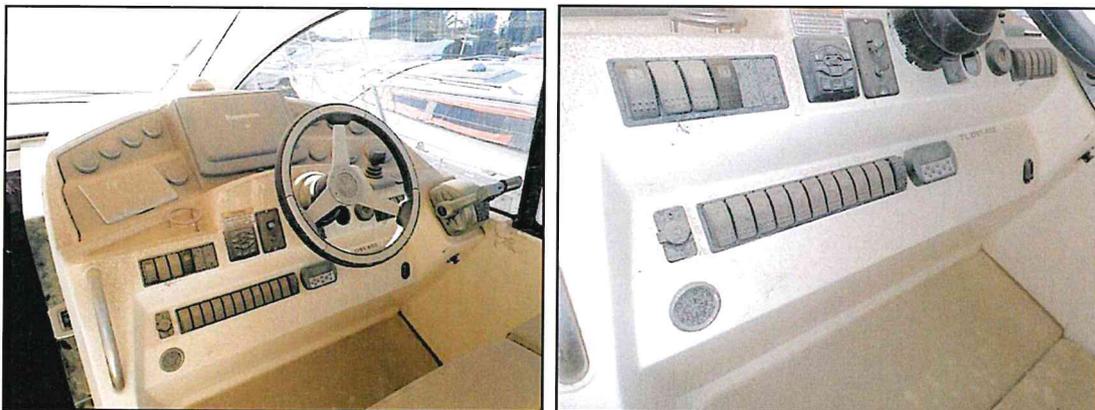
Photo 10 : et 11 : poste de pilotage

- ✓ Le poste de pilotage est couvert de poussière et j'ai préféré laisser en l'état afin de ne pas rayer les cadrans.
- ✓ Revêtement en bois : nettoyage avant vérification de l'état du bois, idem table.
- ✓ Manque commande garage.
- ✓ Vaignage du toit enlevé.
- ✓ L'ensemble est sale et couvert de poussière.
- ✓ La porte d'accès aux aménagements était bloquée par la poussière ; difficulté pour l'ouvrir, une vérification devra être réalisée.

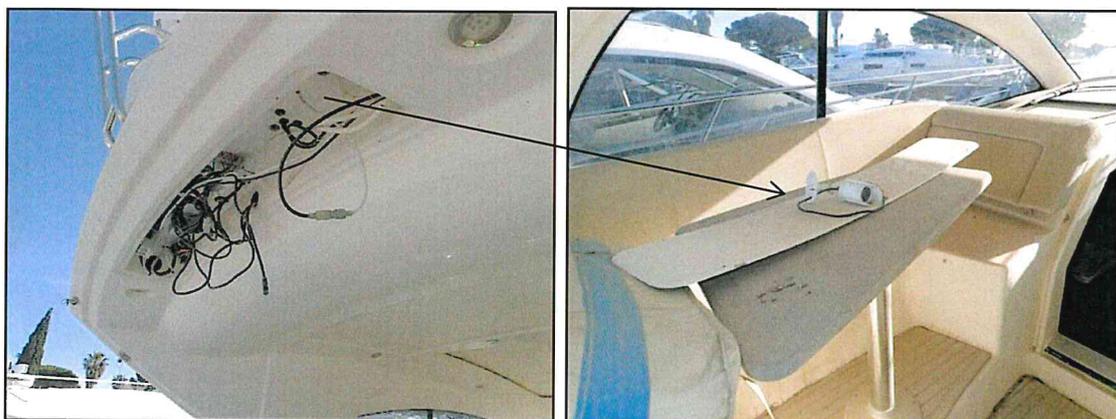
Photo 12 : vaignage démonté

Photo 13 : vaignage + caméra arrière

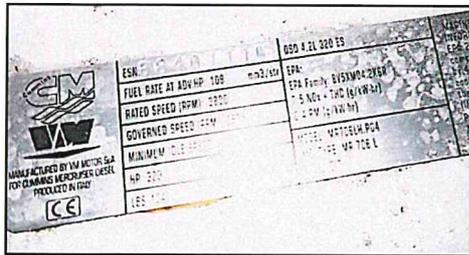
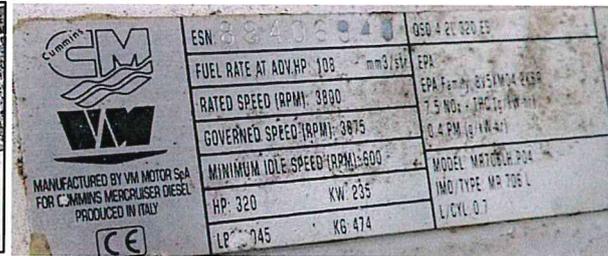
Heures de fonctionnements non vérifiables, pas de tension de batteries.

Il est impossible de pouvoir établir un état des moteurs et des périphériques, « CALLAO » est sur parc depuis 9 ans.

Le system Axius est inopérant. J'ai contacté la Sté IBS, M. LA CAZE, représentant la marque Mercruiser.

« CALLAO » était inutilisable avant son immobilisation ; le System Axius est HS.

Une révision complète des 2 moteurs et des périphériques doit être effectuée impérativement ; voir chiffrage dans mon calcul de valeur.

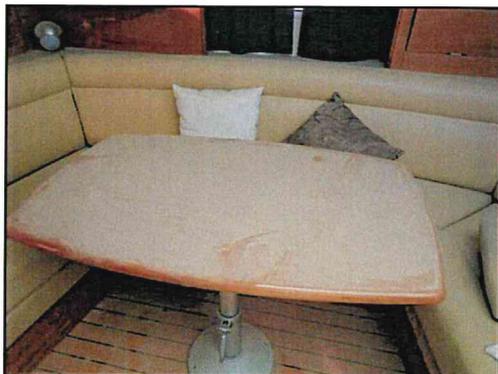
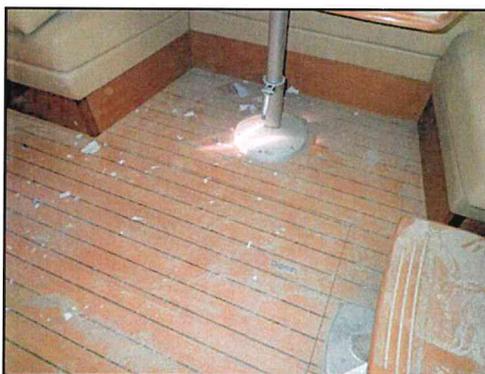
Photos 19 et 20 : carré

- L'ensemble est souillé par de la poussière, cependant les boiseries semblent en bon état.
- La sellerie devra être nettoyée impérativement.
- Les éléments matériels installés sous les planchers sont en bon état visuel, pas d'humidité.
