***RAPPORT D'EXPERTISE VOILIER AMEL SANTORIN***  
***« PARANOS »***

Mandant : C.C.I. du VAR  
Date de l'expertise :  
Lieu : Saint Mandrier (83)  
Expertise à flot

Effectuer une expertise du voilier «PARANOS » à la demande de la C.C.I. du VAR afin d'évaluer son état technique et sa valeur au jour de l'expertise.

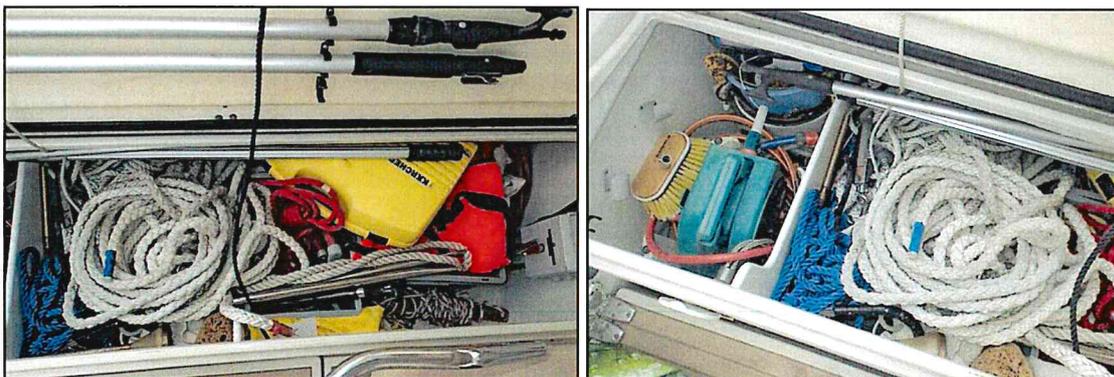
Photos 6 et 7 : coffre rangement du cockpit

Je n'ai pas dégagé le coffre, trop de matériels

Liste non exhaustive

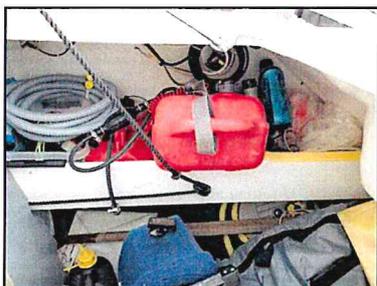
Photos 9, 10, 11 : matériels coffre

Le coffre est encombré de matériels : difficile de le vider seul dans le cadre d'une expertise technique.

Liste et photos non exhaustives.
