**SASU - Cabinet d'Expertise Maritime José FERNANDEZ**  
**Expert Maritime – Consultant - Membre de la CNEMP**  
**Membre du Collège Européen des Experts Maritimes de plaisance et Fluviaux**

***RAPPORT D'EXPERTISE VEDETTE ANTARES 42 «CAIPI»***

Mandant : SGB FINANCE SA  
Dates de l'expertise : 08/07/2020  
Lieu : Port Napoléon- St Louis du Rhône  
Expertise à flot et à terre

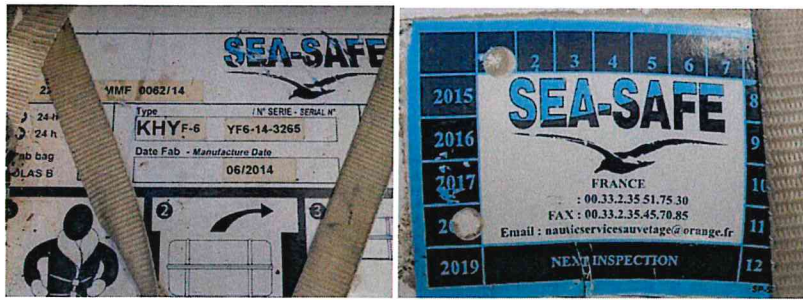
Pas de carnet à bord

Validité dernière révision : janvier 2018, à réviser

- Réviser/remplacer les extincteurs
- Vérifier carnet survie
- Changer le tuyau de gaz
