**SASU - Cabinet d'Expertise Maritime José FERNANDEZ**  
**Expert Maritime - Consultant- Membre de la CNEMP**  
**Membre du Collège Européen des Experts Maritimes de plaisance et Fluviaux**

***RAPPORT D'EXPERTISE GUY COUACH 1202 « WHISKY IV »***

Mandant : SGB Finance  
Date expertise : 07/05/2021  
Lieu : Port Pin Roland (83)

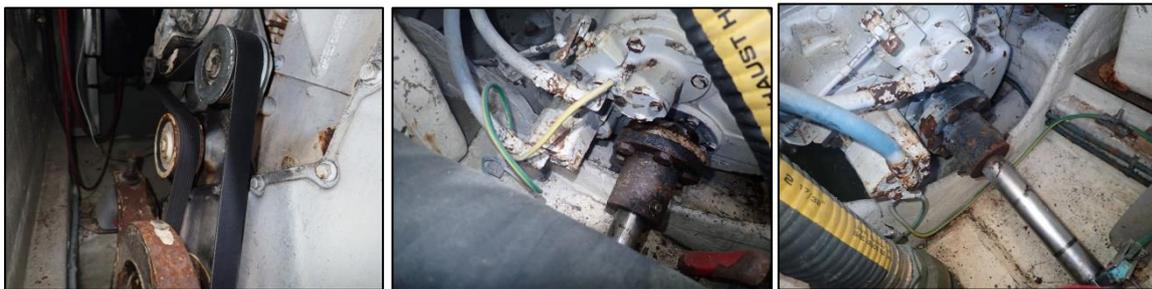
Photos 27, 28 et 29 : vues générales

Presse étoupe à tresses : bon état visuel  
 Mise à la masse des arbres par bras Hollex
